EN FOCO: Abrasión

Número 108

TECNOLOGÍA POLIMÉRICA DE LARGA DURACIÓN

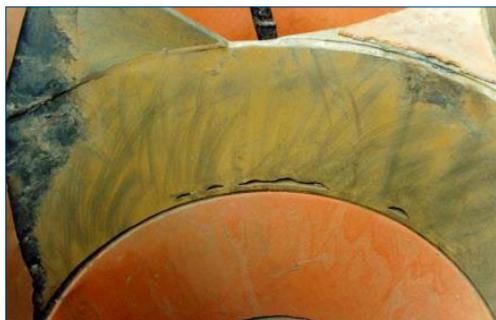
Revestimiento de caucho con fallas

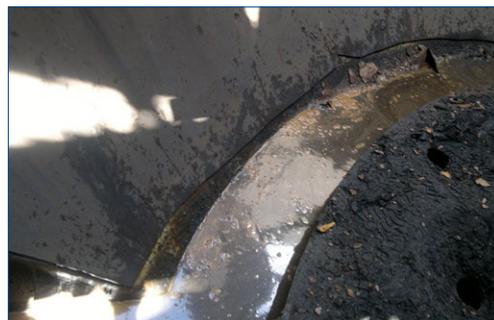
Celda de flotación dañada por erosión-corrosión

De las condiciones de desgaste abrasivo predominantes, la abrasión de bajo esfuerzo y la erosión-corrosión se pueden mitigar con éxito con el uso de la tecnología de revestimientos de sacrificio. Si se deja sin protección o si la protección no es adecuada para el entorno de servicio, entonces el equipo podría necesitar reparaciones costosas o estar en la lista de reemplazos.

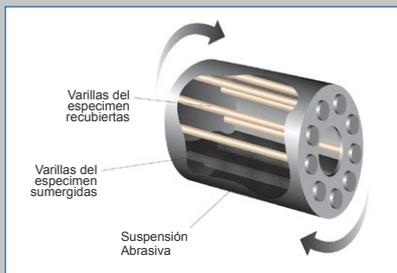
Prueba de abrasión en húmedo de acuerdo con ASTM G6

Existen numerosos métodos de prueba para determinar la resistencia al desgaste de un material. Los materiales de Belzona se han probado ampliamente con las pruebas de abrasión Taber (ASTM D4060) y de abrasión en húmedo (ASTM G6) por nombrar algunas.

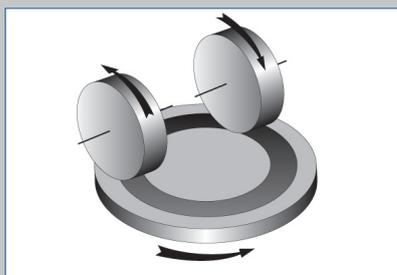
Prueba de abrasión Taber según ASTM D4060

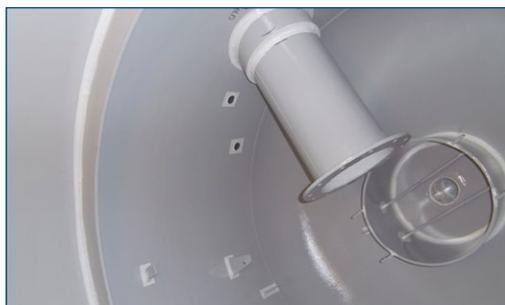
Sistemas de la serie 1300 de Belzona

Los productos Belzona de la serie 1300, establecida en el mercado desde hace mucho tiempo y reconocida como material de vanguardia en resistencia contra la corrosión y la erosión, han sido optimizados para la protección de equipos que sufren estos daños. Tradicionalmente, los recubrimientos de esta serie contienen rellenos cerámicos que crean un acabado duro. En cambio, los productos más recientes de Belzona, [Belzona 1331](#) y [Belzona 1381](#), incorporan nuevos rellenos de aleaciones poliméricas que proporcionan una mayor resistencia a la erosión y facilitan la aplicación con pulverizador.

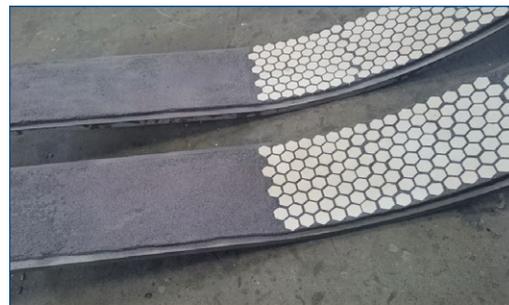
Sistemas de la serie Belzona 1800

Para áreas con desgaste extremo, se recomienda la serie de productos [Belzona 1800](#). Estos sistemas, que contienen rellenos de sólidos duros, están diseñados para aplicarse en capas gruesas para asegurar el funcionamiento continuo de equipos críticos. Las tejas de alúmina Belzona 9811 se pueden incorporar con la serie [Belzona 1800](#) para situaciones donde haya abrasión severa por impacto.

La serie de revestimientos resistentes a la abrasión [Belzona 1800](#) utiliza partículas duras de óxido de aluminio para resistir el medio que produce el desgaste. En determinadas situaciones donde medios muy finos pasan sobre la superficie como, por ejemplo, cemento seco, las partículas duras retienen a las finas partículas de cemento en los intersticios entre las partículas de óxido de aluminio. Estos medios atrapados protegen la capa de recubrimiento protector que está debajo y el material que fluye se desgasta sobre sí mismo y no al recubrimiento de Belzona.

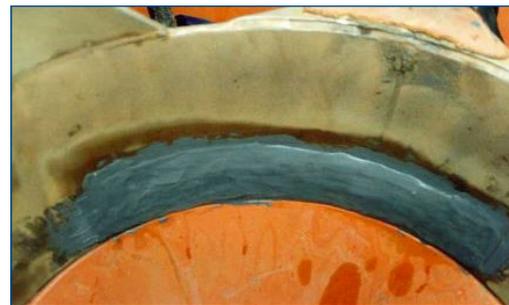
Sistemas de la serie Belzona 2100

Los elastómeros de Belzona duraderos y resistentes a la abrasión (D&A) están diseñados para resistir el ataque por impacto como en el caso de la erosión con materiales frágiles. Estos elastómeros no solo se suelen utilizar para reparar daños a revestimientos existentes, también se indican regularmente para la protección de áreas donde aparecen mecanismos pesados de erosión como la cavitación en equipos que manejan líquidos. ■

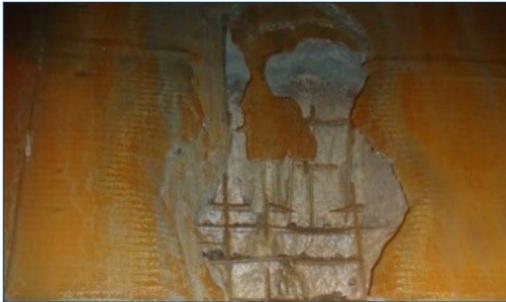
Áreas dañadas de la piletta de hormigón

El sistema resistente a la abrasión de Belzona se aplicó satisfactoriamente en los canales y las piletas de hormigón en una mina de cobre en Brasil. Estas áreas presentaban un desgaste generalizado debido a la erosión provocada por el flujo de la pulpa de cobre y que condujo a la pérdida de espesor y perfil. Debido a la gravedad del daño, las superficies de los canales y las piletas requerían una reconstrucción importante.

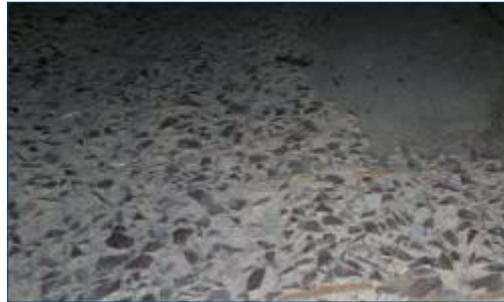
Canal de hormigón reforzado gastado

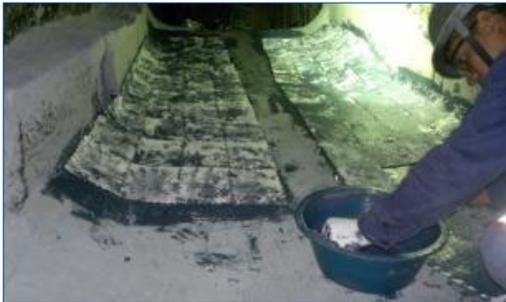
Aplicación de Belzona 9811 en un canal

Después de la reparación, se instaló en el lugar el sistema protector contra la abrasión recomendado, compuesto por [Belzona 1321 \(Ceramic S-Metal\)](#), tejas de alúmina Belzona 9811 y [Belzona 1812 \(Ceramic Carbide FP\)](#). [Belzona 1321](#) es un material polimérico con relleno cerámico que se utilizó para adherir fuertemente las tejas Belzona 9811 a la superficie y crear un revestimiento resistente a la abrasión por el intenso desgaste conservando el contorno de la piletta y el canal. [Belzona 1812](#) se usó luego para hacer una lechada y revestir las áreas, con lo que se logró protección contra la abrasión extrema.

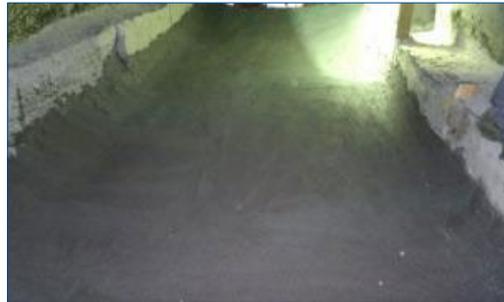
Aplicación finalizada en un canal

Un sistema que se usó anteriormente requirió 96 horas para su aplicación y fallaba cada 3 o 4 meses. El cliente estuvo muy satisfecho con los resultados obtenidos con la solución de Belzona, que se inspecciona cada 2 años durante las inspecciones generales planificadas. ■

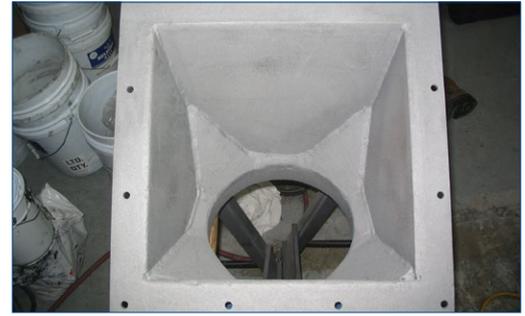
Tolva a la que se aplicó granallado abrasivo

Luego de evaluar cuidadosamente las condiciones operativas de las tolvas, se especificó un sistema de Belzona resistente y duradero. Este estaba compuesto por [Belzona 1812 \(Ceramic Carbide FP\)](#) y [Belzona 2111 \(D&A Hi-Build Elastomer\)](#). Belzona 1812 se aplicó para recuperar el perfil de la tolva antes de recubrirla con [Belzona 2111](#). Se aplicó granallado abrasivo tanto al sustrato de acero dulce de la tolva como a [Belzona 1812](#) antes del recubrimiento.

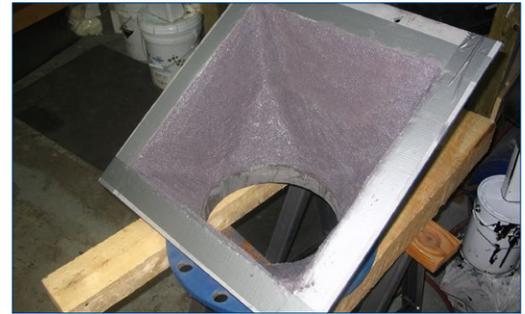
Aplicación de Belzona 1812

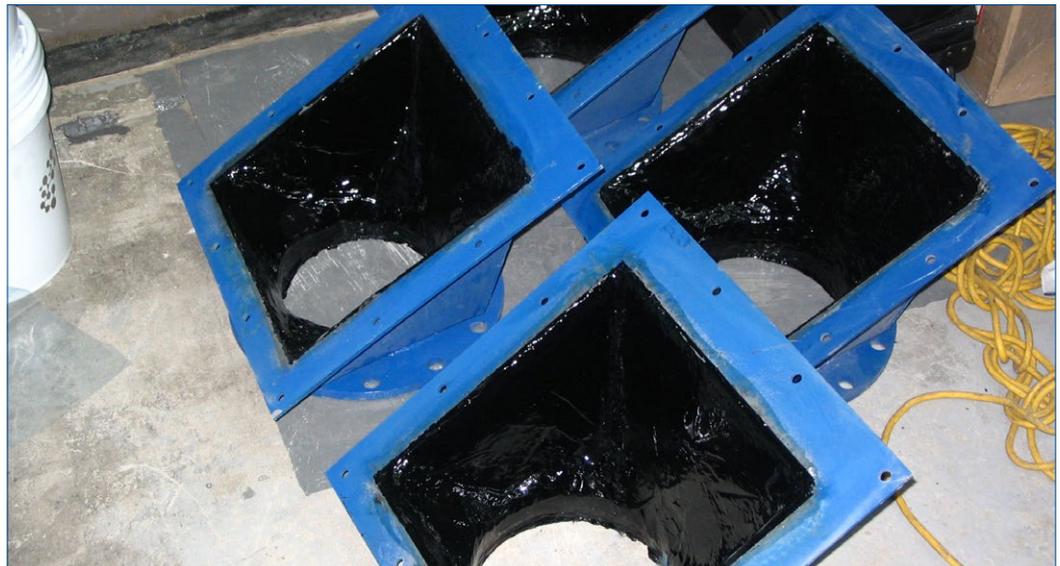
Tolvas revestidas con Belzona 2111

Con la solución de Belzona, el equipo ahora opera durante un periodo de 18 a 24 meses sin mantenimiento. El cliente también aprobó a [Belzona 1812](#) y lo incluyó en su inventario pues lo emplea en otras aplicaciones. ■
