# EN FOCO: Ataque químico

## REPARACIÓN Y PROTECCIÓN DE CONTENCIÓN SECUNDARIA

Número 107

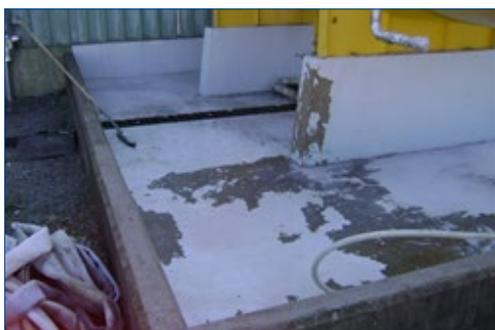
Depósito de contención de ácido sulfúrico al 98% que debe ser reparado

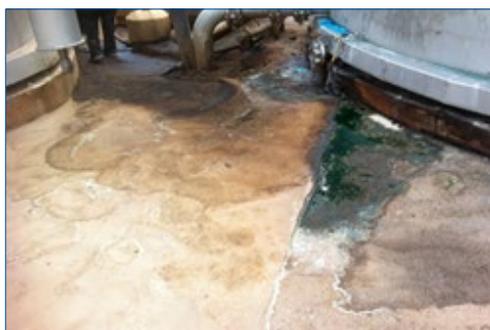
Ataque ácido a 49° C/120° F

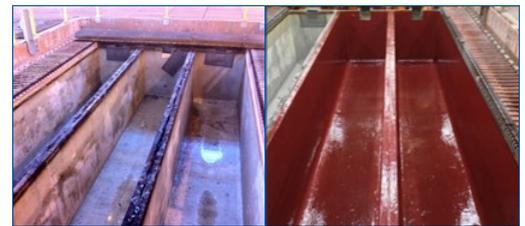
Rieles en una mina de cobre protegidos del electrolito CuSO4

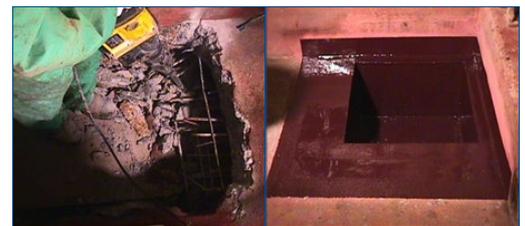
Sumidero de ácido muy deteriorado ya reparado

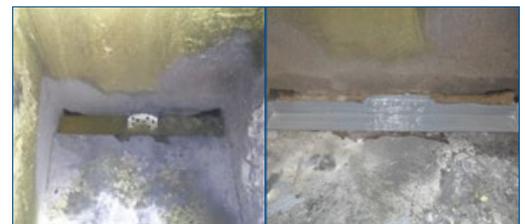
Reparación en la pared perforada de un tanque de decapado que contenía ácido clorhídrico al 36%

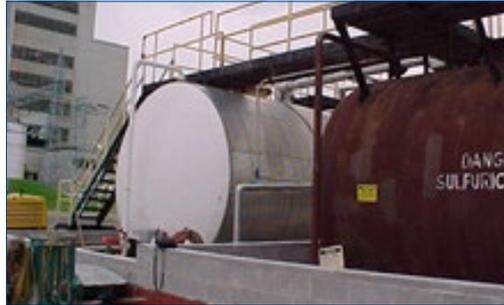
Áreas de contención de ácido sulfúrico (derecha) y de cáusticos (izquierda)

El lado del ácido del depósito de contención se recubrió con Belzona 4311, y el lado de la sustancia cáustica con [Belzona 5811](#), un material con una resistencia química adecuada frente a compuestos menos agresivos. La aplicación se revisó después de ocho años en servicio, y todo lo que se necesitó fueron algunos retoques de reparación menores.

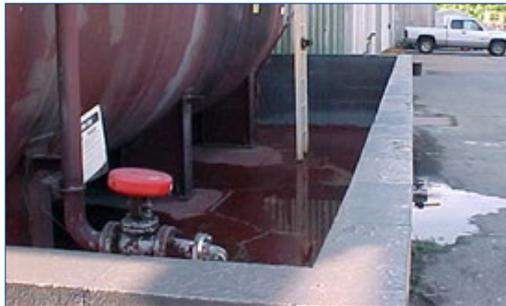
Daño al hormigón debido a la falla del sistema

El sistema de recubrimiento protector en una planta de energía en Alabama falló y permitió que el ácido sulfúrico deteriorara el área de contención secundaria. Las filtraciones de químicos a su vez contaminaron el entorno aledaño.

Las áreas de hormigón dañadas fueron reparadas con [Belzona 4111](#), un mortero polimérico de curado rápido. En primer lugar, se eliminó completamente el recubrimiento deteriorado existente. Se quitó con un cincel todo el hormigón suelto y se limpió bien toda el área. Para lograr una máxima adherencia al sustrato, se usó el acondicionador Belzona 4911. Luego, se aplicó Belzona 4111 con un espesor mínimo de 6 mm. Se usó una regla para nivelar la

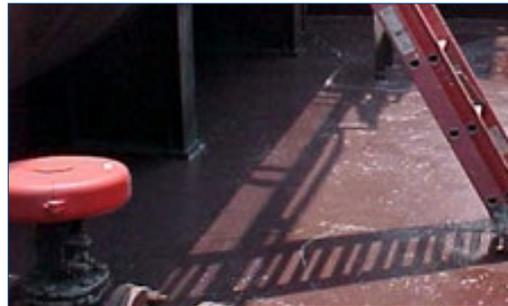
Área recubierta después de ocho años en servicio

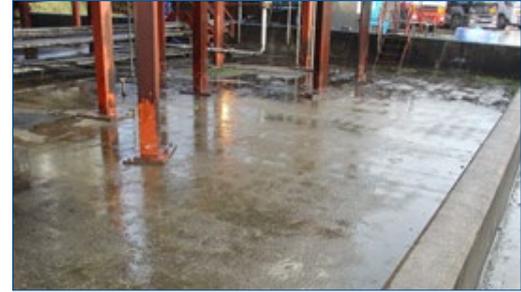
Área de contención antes de la aplicación

Se contactó a un contratista autorizado de Belzona para suministrar una solución de largo plazo. Cuando se preparaba la superficie y se eliminaba el revestimiento de fibra de vidrio, se hizo evidente que el sustrato de hormigón estaba muy degradado y requería una reparación importante. [Belzona 4131 \(Magma Screed\)](#) y [Belzona 4141 \(Magma Build\)](#) se usaron para reparar las secciones degradadas de las paredes para devolver el área de contención a su estado original.

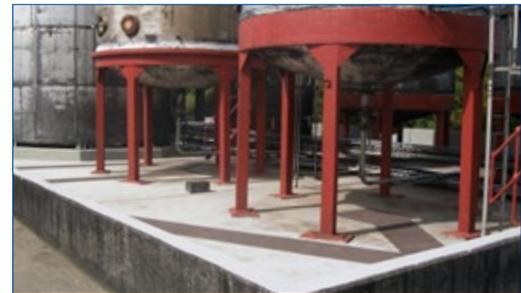
Reparaciones en el sustrato de hormigón

La superficie del piso de hormigón fue desbastada hasta una profundidad de 6 mm y se instalaron filetes de 50 mm x 50 mm en todas las esquinas horizontales y verticales del depósito con [Belzona 4131](#) y [Belzona 4141](#). Luego se aplicó a las paredes, tanto interiores como exteriores, y al piso, un sistema de dos capas del recubrimiento de barrera de alto rendimiento [Belzona 5811 \(Immersion Grade\)](#). Este recubrimiento resulta ideal para esta aplicación pues ofrece protección contra los efectos de las sustancias químicas declaradas. ■

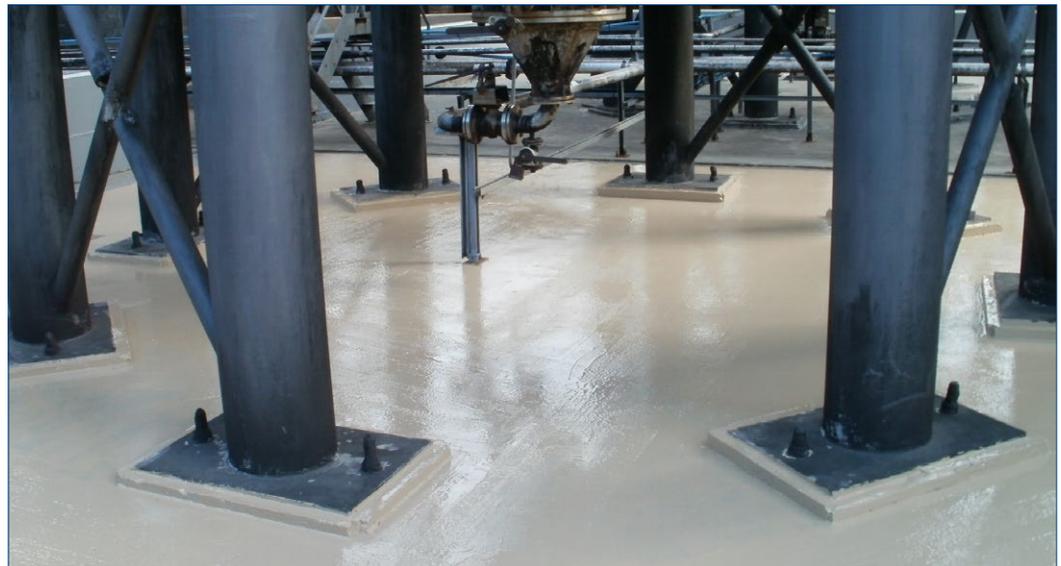
Aplicación finalizada
