BELZONA INSIDER

EXPLORANDO

APLICACIONES PARA EDIFICIOS Y ESTRUCTURAS EN LA INDUSTRIA DEL AGUA POTABLE Y AGUAS RESIDUALES

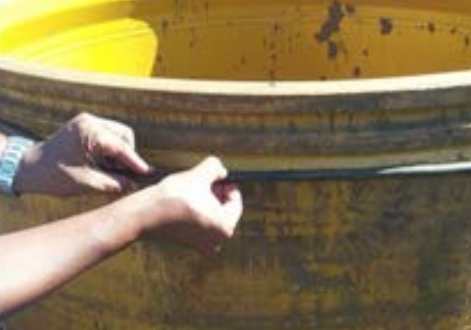
Corrosión en la superficie de la llanta

Después de una investigación sobre los motivos de este problema, se identificó que la razón principal por la cual los neumáticos estaban perdiendo presión era la corrosión localizada en la llanta, en el lugar donde está localizada la junta tórica. Esto provocaba una fuga de aire alrededor del sello. Si bien este ejemplo sirve para ilustrar cómo la corrosión aparece en todas partes y causa todo tipo de problemas, también es útil para algo más importante, demuestra

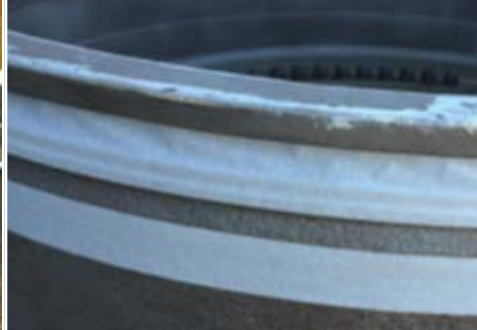
Delimitado del área de aplicación

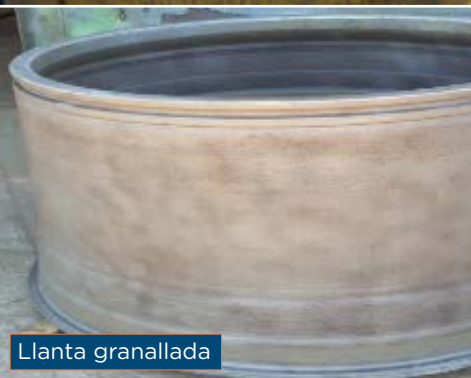
Llanta granallada

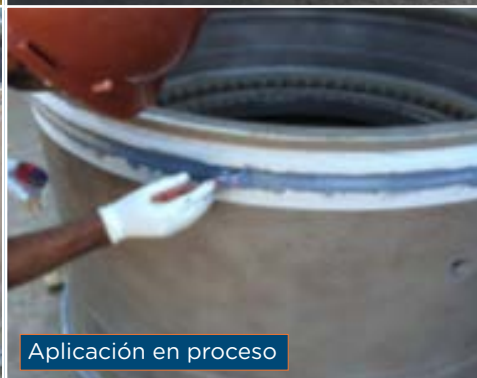
Aplicación en proceso

Una vez reconocido el origen del problema, el consultor de Belzona pudo sugerir una solución que posiblemente iba a ayudar al cliente a extender fácilmente la vida útil de los neumáticos. Se sugirió emplear Belzona 1321 (Ceramic S-Metal), un producto rápidamente disponible en ese momento, para recubrir el lugar donde se coloca la junta tórica en la llanta. Luego de la aplicación, que se realizó conforme a los altos estándares de calidad de Belzona, el cliente probó las dos llantas reparadas con Belzona, una durante 86 días y la otra durante 79 días.

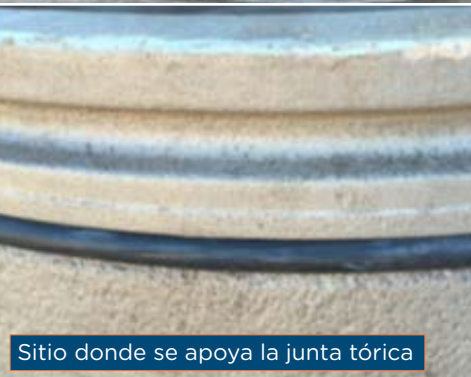
Sitio donde se apoya la junta tórica

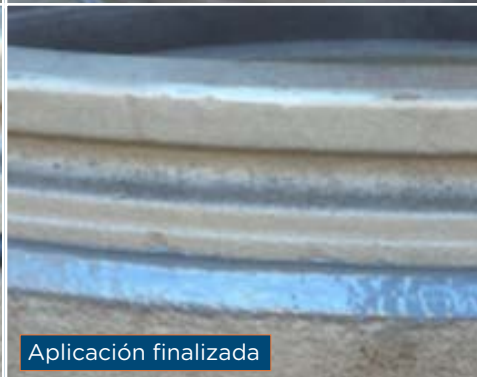
Aplicación finalizada

Durante todo el período de prueba, las dos llantas protegidas con Belzona no perdieron presión y no necesitaron ser infladas. El cliente quedó extremadamente satisfecho con la aplicación, y el consultor se encuentra trabajando para programar reparaciones en toda la flota de camiones de esa planta.

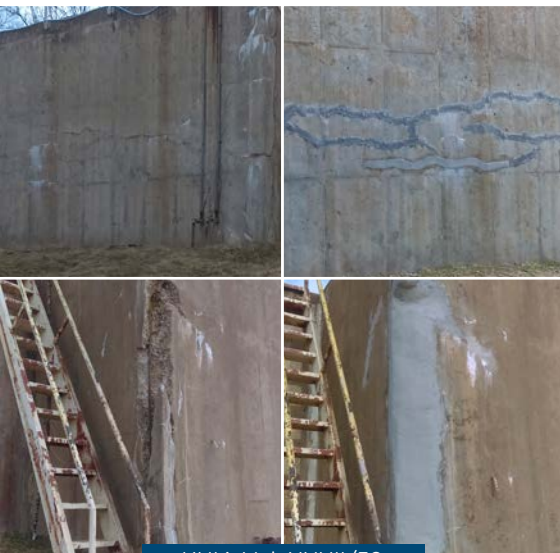
KHIA Vol. XXXII/59

POZO DE DECANTACIÓN DE HORMIGÓN DE 50 AÑOS EN UNA PLANTA DE AGUA EN LA ZONA RURAL DE OKLAHOMA

Este pozo de decantación de hormigón presentaba 56 metros lineales de grietas finas y esquinas que se estaban desmoronando gradualmente, y también barras de refuerzo expuestas. Los productos Belzona utilizados para este trabajo fueron Belzona 4141, 4154, 4911 y 1121, en conjunto con tapas y bocas de inyección. Primero se realizó la limpieza de la superficie mediante amolado y arenado. Se utilizó Belzona 1121 para anclar las bocas de inyección a lo largo de las grietas y luego se les inyectó Belzona 4154. Las partes superiores de las grietas se sellaron con el acondicionador Belzona 4911 y con Belzona 4141. Los mismos productos se usaron para reconstruir y revestir las esquinas en los lugares que presentaban deterioro.

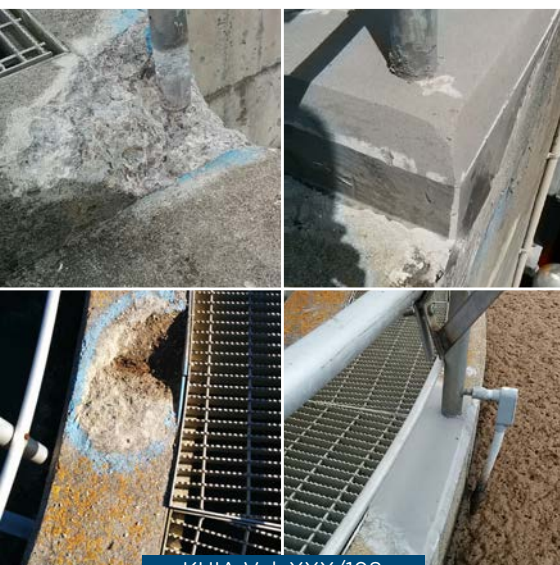
KHIA Vol. XXX/108

REINSTALACIÓN DE BARANDA EN UNA PLANTA DE AGUAS RESIDUALES EN ONTARIO, CANADÁ

Las estructuras de hormigón de esta planta, ubicada en el Municipio de Bayham, Condado de Elgin, sufrían la exposición a condiciones climáticas extremas. Año tras año, a medida que el invierno llega y se va, el hormigón pasa por el ciclo de congelación-descongelación, lo que ocasiona desgaste a lo largo del tiempo. En esta planta, se volvió habitual entonces que el soporte de la baranda y las superficies alrededor del digestor de lodo presentaran daños. Se empleó Belzona 4131 para reparar estas superficies y proporcionar una excelente protección contra los efectos climáticos y contra la sal proveniente del entorno del proceso de tratamiento. Y, para hacerlo aún más conveniente, esta solución también ofrece resistencia contra el impacto, la abrasión y el ataque químico.
