EN FOCO: Bombas

SOLUCIONES DE BELZONA PARA BOMBAS

Número 101

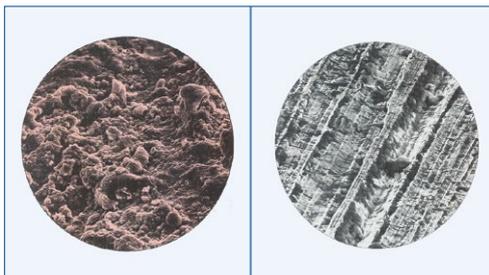
Incluso las superficies metálicas aparentemente lisas son relativamente ásperas cuando se examinan microscópicamente.

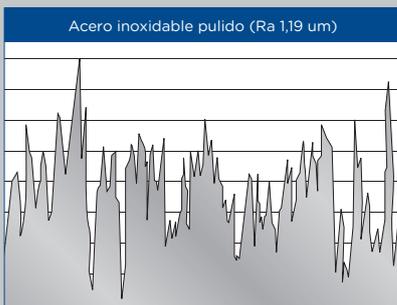
Para esta prueba, se escogió una bomba centrífuga de una sola etapa con aspiración en el extremo con ramales de succión y descarga de 10 pulgadas. En condiciones sin recubrimiento y a 1300 rpm, se halló que la bomba suministraba 875 m³/h a 26,5 metros de carga con una eficiencia pico general del 83,5 %.

La prueba de la misma bomba recubierta con Belzona 1341 (Supermetalgilde) dio un 6 % de aumento en la eficiencia pico, lo que resultó en una reducción del consumo de energía de 5,1 kW en el punto de trabajo. Si consideramos un ciclo de 5000 horas al año, el ahorro de energía en este periodo sería de 25 500 kWh.

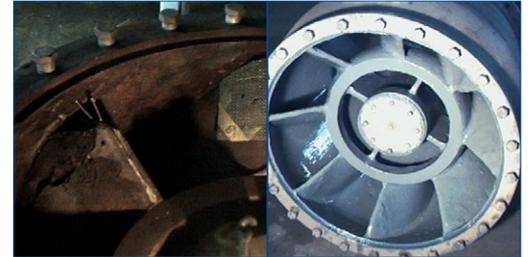
Paletas difusoras con tela de acero en su lugar

Aplicación finalizada

En áreas que sufren daño severo (por ej., donde parte del sustrato haya sido eliminado por impacto), se puede construir un marco para restaurar la resistencia mecánica del sustrato. Este marco se puede construir mediante el montaje de pernos o por soldadura en frío sobre tela metálica o placas de acero. La reparación se completa entonces rellenando el marco con material de Belzona para recrear el perfil original

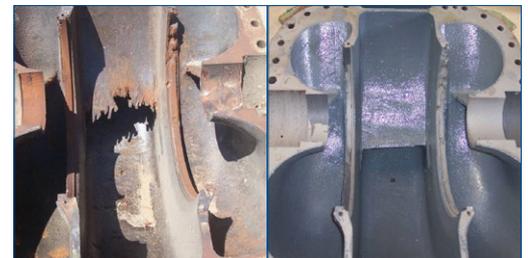
Efectos típicos de la erosión-corrosión en el tajamar de una bomba centrífuga

Después de reconstruida y recubierta con Belzona

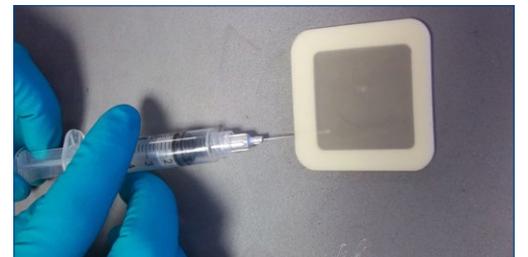
La inspección a fondo de la contaminación por sal (incluye medición de concentración de cloruro) asegura una preparación óptima de la superficie

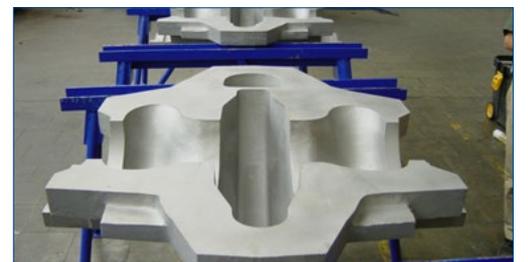
Belzona 1341 (Supermetalgilde) utilizado por un fabricante original

energía. También se está consolidando como práctica común recubrir equipos nuevos con [Belzona 1341 \(Supermetalgilde\)](#), pues elimina el largo tiempo de mecanizado y pulido fino en el caso de que la construcción no cumpla con la eficiencia especificada en el diseño original.

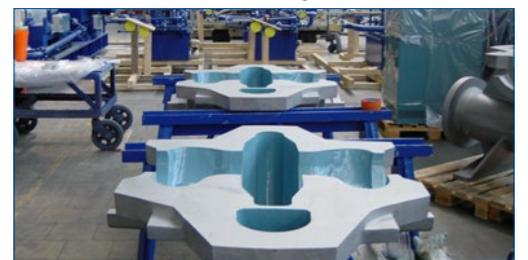
Aplicación finalizada

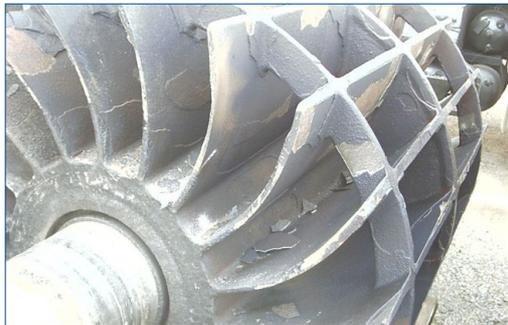
Rotor dañado antes de la reconstrucción

Al desarmar una de las bombas, se descubrió que un arrastre excesivo de polvos del proceso había causado un gran daño por erosión y corrosión a los componentes de la bomba y que se habían perdido las tolerancias críticas.

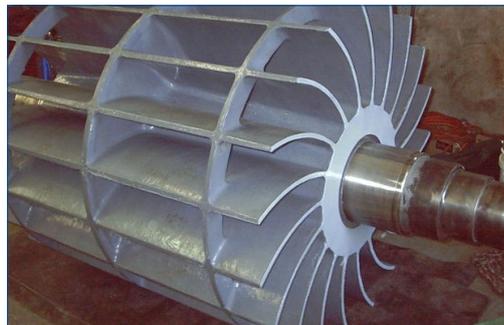
Aplicación de Belzona 1311 y Belzona 1321

En lo que respecta al rotor, se decidió utilizar [Belzona 1311 \(Ceramic R-Metal\)](#) y [Belzona 1321 \(Ceramic S-Metal\)](#) para eliminar el ataque de la corrosión y reducir en gran medida la tasa de

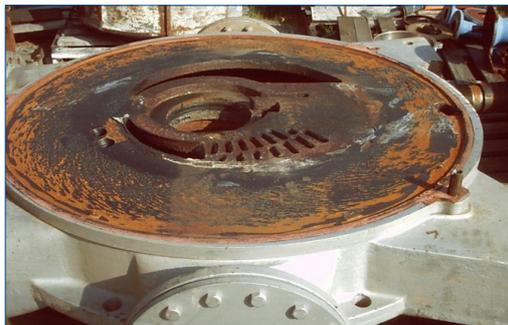
Daño por erosión-corrosión en la placa de orificios

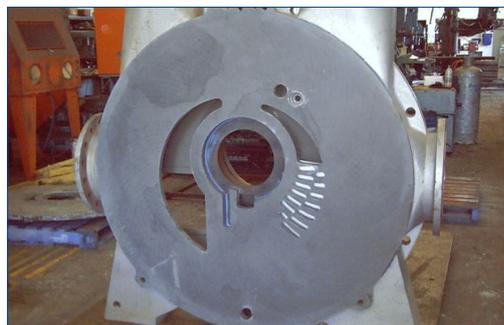
Placa de orificios reparada con Belzona 1111

erosión. Para las placas de orificios del rotor, se utilizó [Belzona 1111 \(Super Metal\)](#) y se mecanizó para restaurar las tolerancias críticas.

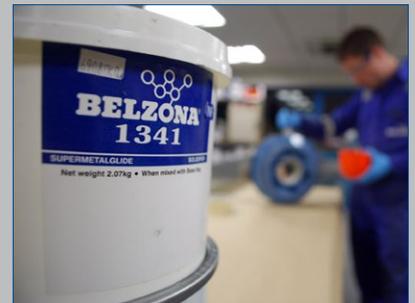
El compuesto [Belzona 1341 \(Supermetalglide\)](#) se formuló por primera vez en 1989 en respuesta a una demanda del mercado de un recubrimiento que hiciera a las bombas más eficientes, aumentara su duración en servicio y, a la vez, redujera la necesidad del mantenimiento de rutina.

El resultado fue el diseño de un recubrimiento hidrofóbico que inhibe la corrosión, desacelera la erosión y mejora el flujo de los líquidos.

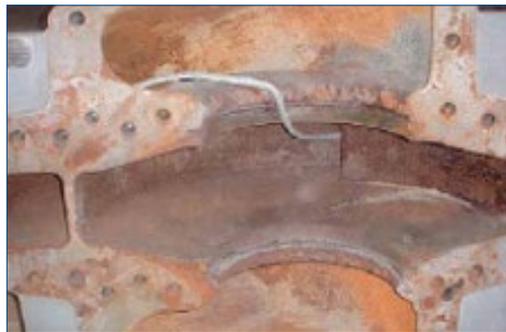
Bomba corroída y dañada por cavitación

En este ejemplo, una empresa de suministro de agua tenía que resolver un problema en dos bombas centrífugas de suministro de agua KSB muy corroídas y afectadas por la cavitación, cuyo desempeño había disminuido drásticamente en un 11 %. Además de la erosión causada por la cavitación, la corrosión general y bimetalica había causado fugas en los anillos de desgaste, lo cual contribuyó a la notoria pérdida de eficiencia.

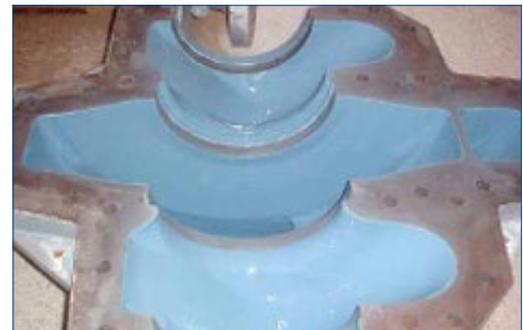
Reparación finalizada

Finalmente, se recubrió la bomba con [Belzona 1341 \(Supermetalgilde\)](#) para prevenir la corrosión y retardar el daño futuro por erosión. Como resultado, el caudal de la bomba reparada fue de 540 l/s, un aumento de más del 12 % en comparación con la bomba corroída.

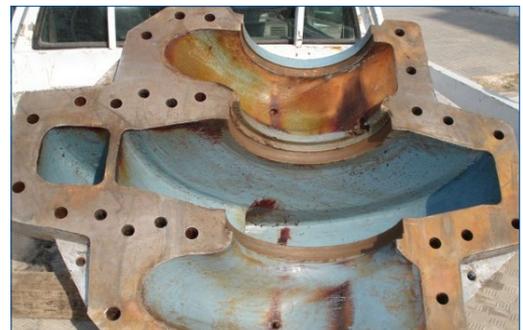
Recubrimiento en buenas condiciones después de 3 ½ años en servicio

Tres años y medio después de la aplicación, se inspeccionó la bomba y se determinó un caudal de 530 l/s, o sea un aumento de más del 9,5 % con respecto a la bomba corroída. ■
