EN FOCO: Energía eólica

SOLUCIONES DURADERAS DE APLICACIÓN EN EL LUGAR Y RESISTENTES A LA EROSIÓN

Número 117

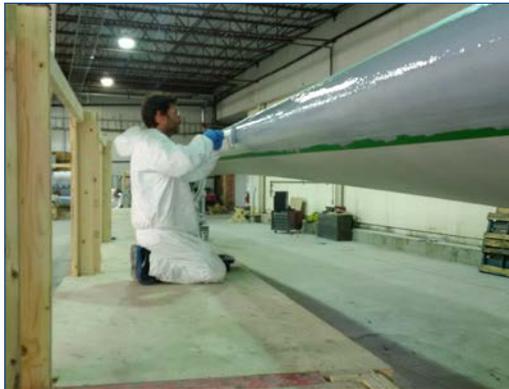
Belzona aplicado con rodillo en el borde delantero

Se decidió la utilización de Belzona 1341 (Supermetalgilde). Este material se indica a menudo para la protección de bordes delanteros pues su proceso de aplicación con rodillo o pincel es muy sencillo y ofrece una protección de alta resistencia contra la erosión. Su rendimiento y durabilidad superaban a los del recubrimiento existente y también evitaría que el daño empeore.

Las palas se desmontaron y llevaron a un taller para llevar a cabo el mantenimiento general planificado. El sustrato erosionado estaba picado y el recubrimiento de gel había sufrido pérdida de superficie. Se usó un material de relleno para reconstruir las palas hasta alcanzar sus dimensiones originales. La superficie se desbastó con una lijadora mecánica y luego se procedió con su limpieza. Una vez preparado el sustrato, se aplicó una sola capa de Belzona 1341 con rodillo hasta alcanzar un espesor promedio de 300 micrones.

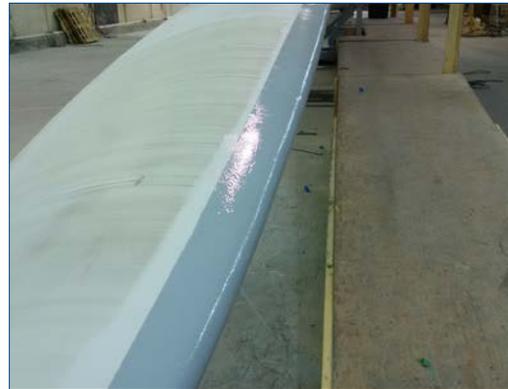
Primer plano de la aplicación de Belzona 1341

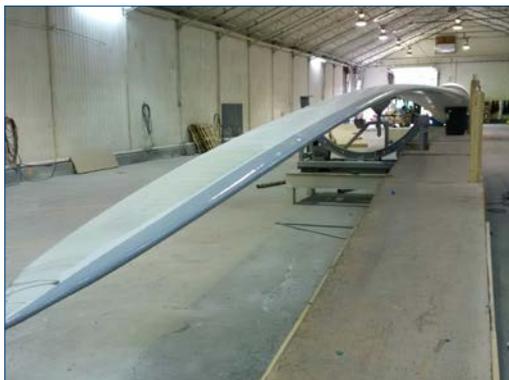
Tratamiento de la pala finalizado

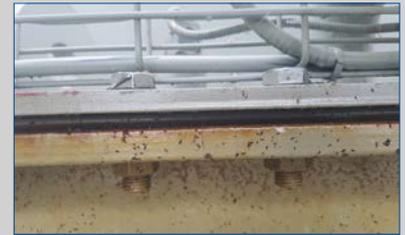
Antes

- » Un transformador de un parque eólico tenía fugas de aceite en la brida principal de la cuba y en los agujeros de los pernos.
- » Se calculó que unos 120 pernos presentaban fugas.
- » El propietario tenía un plazo de solo cinco días para reparar la fuga y evitar que volviera a ocurrir.

- » Se fabricaron tapas de acero inoxidable para colocar sobre las cabezas de los pernos y las tuercas.
- » El huelgo entre la cuba del transformador y la tapa superior se relleno con Belzona 1161 (Super UW-Metal). Este material desplaza el fluido de las superficies y, por ello, se puede aplicar en sustratos mojados o aceitosos.
- » Las tapas se rellenaron con Belzona 1161 y se sujetaron con grapas a la cabeza de los pernos.
- » Toda la reparación fue recubierto con Belzona 5811 (Immersion Grade) recubrimiento resistente a superficies aguadas y aceitosas que la protegerá de los efectos de los hidrocarburos y el ambiente.

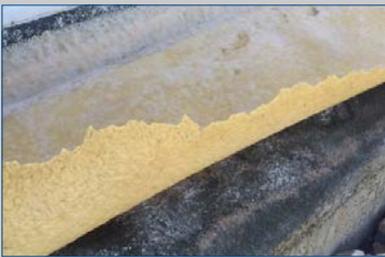
Antes

- » El agua de lluvia y la humedad se filtraban en la tierra en la fundación de la turbina eólica.
- » Este problema afectaba al hormigón y generaba grietas y corrosión en la base de la torre.

- » Belzona 3111 resultó una forma fácil de sellar la base de la estructura y el hormigón.
- » La aplicación fue simple y le dio al cliente una flexibilidad extra en esa área.
- » Esta solución fue económica y redujo al mínimo el tiempo de inactividad o interrupción en la operación de la turbina.

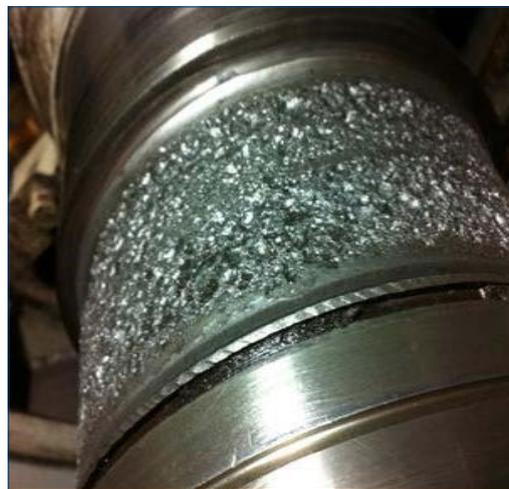
El eje, ubicado en la góndola, no estaba bien conectado a tierra lo que produjo una importante corrosión por electrólisis que derivó en el desequilibrio de toda la turbina.

El eje corroído antes de la reparación

El cliente conocía las soluciones de Belzona y, por lo tanto, eligió Belzona 1111 (Super Metal) para reconstruir el eje original y llevarlo a sus dimensiones correctas. Además, si el eje se desconectaba nuevamente de la conexión a tierra, Belzona 1111 no se corroería y no volvería a ocurrir el mismo problema.

Para esta aplicación, fue necesario fabricar primero dos moldes de latón con las dimensiones exactas del eje para sujetarlos a su alrededor.

Luego, se aplicó Belzona 1111 al eje y se sujetaron los moldes (recubiertos con agente desmoldante, Belzona 9411) alrededor del eje. Una vez curado, se retiraron los moldes para guardarlos para un uso futuro y el eje quedó restaurado.

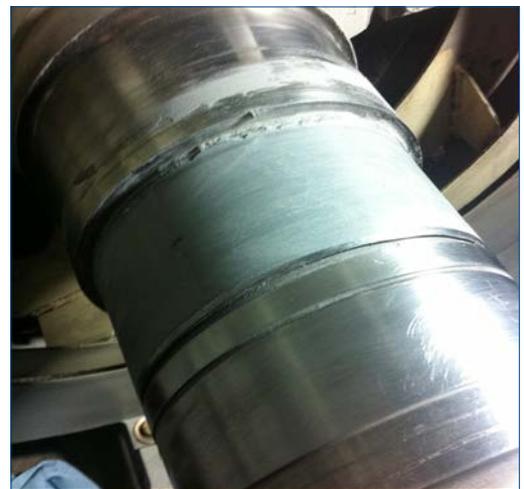
El eje después de la reparación
