EN FOCO: Energía hidroeléctrica

PIONERO EN TECNOLOGIA DE POLÍMEROS

Número 103

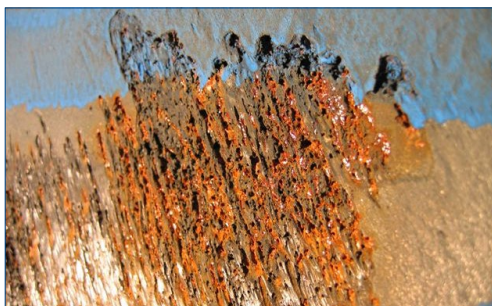
Fig. 1: Daño por cavitación en un álabe fijo

Las áreas deterioradas por la erosión-corrosión y la cavitación (vea las figuras 1 y 2) se pueden reconstruir con compuestos de reparación de dos componentes de Belzona. Este método evita ▶▶

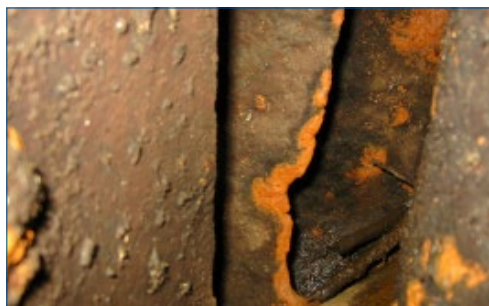
Fig. 2: Rodete de turbina deteriorado

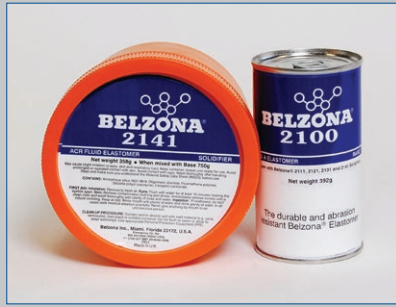
BELZONA 2141 (ACR-FLUID ELASTOMER)

Resina de poliuretano de dos partes diseñada para el recubrimiento de componentes de metal y caucho. Este material elastomérico flexible es adecuado para recubrir zonas con presiones extremadamente altas donde se requiera resistencia a la abrasión, la cavitación, la erosión y la corrosión. Este material fluido es fácil de mezclar y aplicar sin necesidad de herramientas especiales y cura a temperatura ambiente, lo que elimina la necesidad de trabajo en calor.

- » Retención de adherencia de largo plazo en inmersión
- » Alta resiliencia, alta resistencia al desgarro, elongación de rotura generalmente del 530 % (ASTM D412)
- » Cumple los requisitos de la prueba de desprendimiento catódico ASTM D3623 (90 días de inmersión)
- » Las pruebas realizadas por organizaciones independientes muestran un desempeño un 297 % superior al del acero inoxidable y un 1394 % mejor que el del acero de grado E con el método de prueba de vibración ultrasónica ASTM G32 para erosión y cavitación

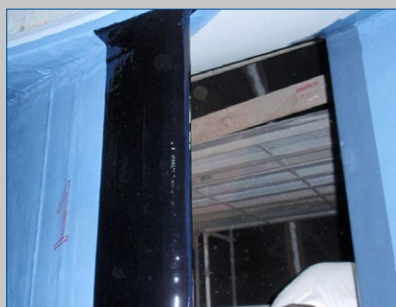
Aplicación

El compuesto Belzona 2141 (ACR-Fluid Elastomer) se puede inyectar/moldear o aplicar como un sistema de una o dos capas con brocha o aplicador a la mayoría de las superficies comunes como metales, aleaciones, cauchos naturales y sintéticos, fibra de vidrio y compuestos.

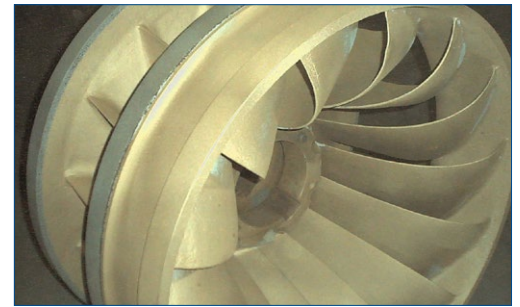
Turbina Francis después de la preparación con granallado abrasivo

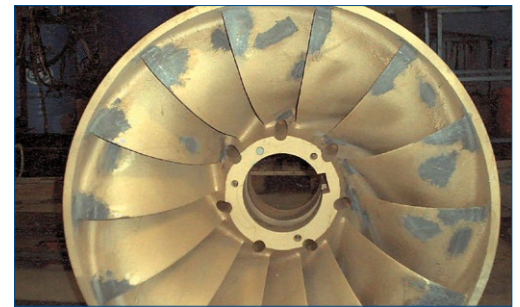
Aplicación de Belzona 1341 (Supermetalgilde) en el rodete en proceso

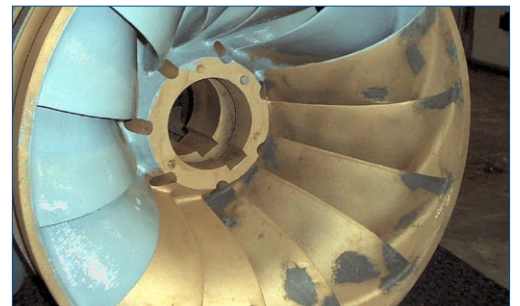
Turbina después de la reconstrucción con un material en pasta para rellenar áreas con daños por erosión

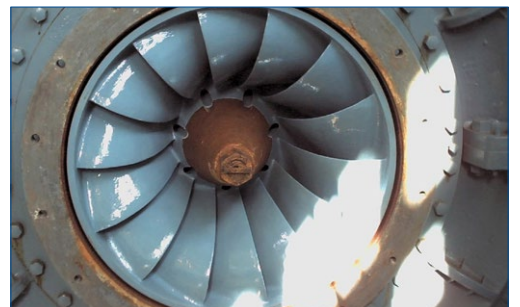
Rodete completo instalado y listo para volver al servicio

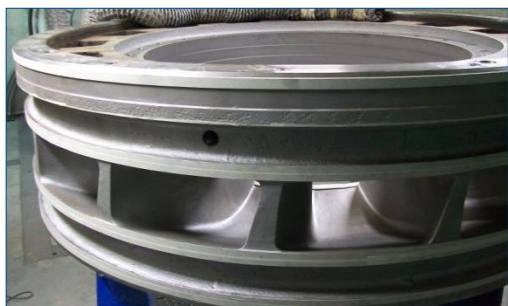
Rodete limpiado con granalla antes de la aplicación

Se realizó una aplicación de Belzona en el rodete de una turbina Francis que se había recubierto anteriormente hacía 15 años. El recubrimiento original se encontró en buenas condiciones con la excepción de las áreas sujetas a daños importantes por cavitación. Cuando se llevó a cabo la aplicación original, Belzona 2141 (ACR-Fluid Elastomer) todavía no se había formulado. El cliente estuvo satisfecho con el desempeño del recubrimiento de Belzona y quiso renovarlo para mantener la protección contra la erosión y la corrosión.

El compuesto epoxi Belzona 5811 (Immersion Grade) es un recubrimiento de barrera de alto desempeño que se aplicó a las partes inferior y superior de la turbina, ya que estas áreas requerían protección solamente contra la corrosión. El elastómero Belzona 2141 (ACR-Fluid Elastomer) y el recubrimiento Belzona 1341 (Supermetalgilde) se usaron en la parte central

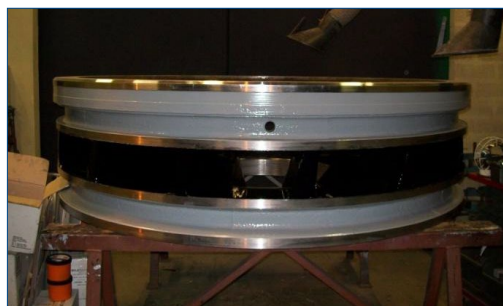
Aplicación finalizada

de la turbina donde el daño por cavitación se había producido anteriormente. El elastómero solucionó los problemas de cavitación y el recubrimiento hidrofóbico liso protegió el metal de la erosión y la corrosión, por lo que el sistema brindó la solución ideal para la protección a largo plazo de la turbina.

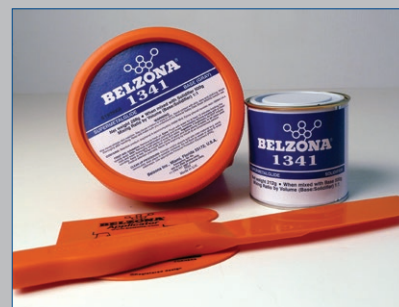
BELZONA 1341 (SUPERMETALGLIDE)

El compuesto Belzona 1341 (Supermetalgilde) se formuló por primera vez en 1989 en respuesta a una demanda del mercado de un recubrimiento que aumentara la duración en servicio de equipos que manejan fluidos y, a la vez, redujera la necesidad del mantenimiento periódico.

El resultado fue el diseño de un recubrimiento hidrofóbico que inhibe la corrosión, desacelera la erosión y mejora el flujo de los líquidos.

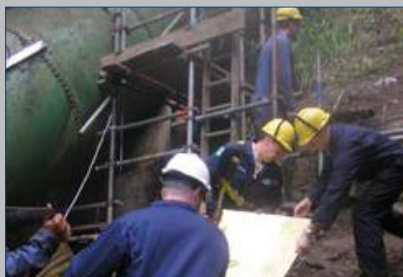
¿IRREPARABLE?: BELZONA ENFRENTA EL DESAFÍO

La tecnología de polímeros de Belzona evita la necesidad de reemplazar equipos costosos en una turbina Francis

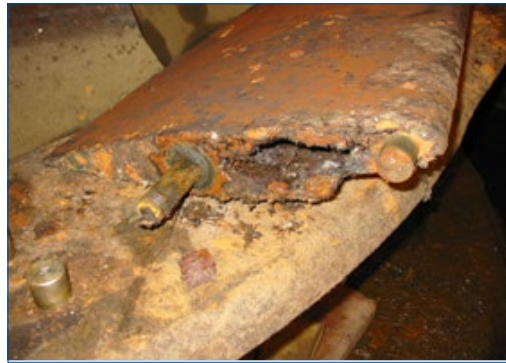
Álabe directriz dañado

Una turbina Francis de una planta hidroeléctrica quedó en un estado de deterioro terrible luego del impacto de residuos del agua junto con erosión y corrosión. Como las turbinas Francis están sometidas a flujos de alta presión, el cliente necesitaba una solución que brindara buena protección a largo plazo contra la erosión, la corrosión y el daño por impacto de objetos en el agua.

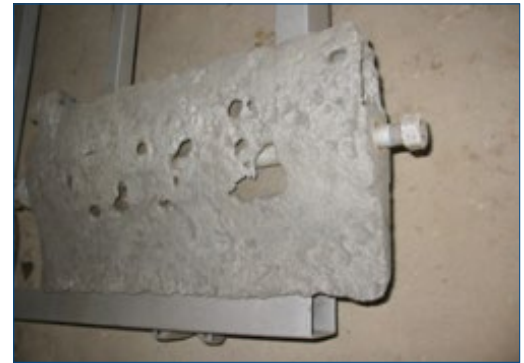
Álabe después de la limpieza con granalla

Los álabes directrices y los álabes fijos se limpiaron

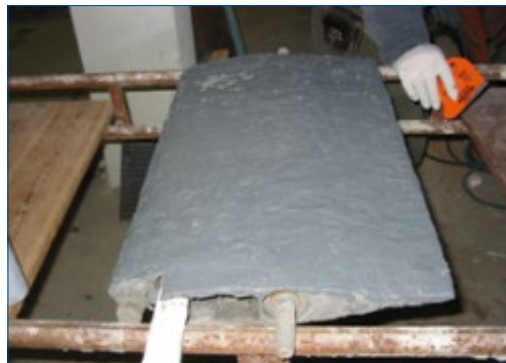
Álabe después de la reconstrucción con Belzona 1111 (Super Metal)

con granallado y se reconstruyeron con un compuesto duradero resistente a la corrosión, el Belzona 1111 (Super Metal). Se utilizó un recubrimiento epoxi liso hidrofóbico, el Belzona 1341 (Supermetalgilde), para proteger el rodete de la erosión y la corrosión y para crear una superficie lisa que mejorara el flujo. Después del reacondicionamiento y el recubrimiento de los álabes directrices y el rodete, el cliente informó de un aumento en la producción de entre el 10 y el 15 %. Después de tres años en servicio se reparó un daño menor debido al impacto con objetos transportados en el agua. También se realizó una tarea de reparación menor luego de una inundación en 2006. El cliente expresó su conformidad con la aplicación. ■
