FACILITATE

Saludos a nuestros lectores habituales y bienvenidos aquellos que recién conocen a Belzona y su gama de soluciones para edificios y estructuras. Nuevamente llegamos a ese momento del año en que el equipo de Publicaciones de Belzona, después de un arduo trabajo, reúne y presenta lo mejor de las aplicaciones de mantenimiento para instalaciones de Belzona. Con nuestra 8.ª edición anual de la revista Facilitate, y la segunda edición mundial, es fantástico ver el impacto que tienen los materiales poliméricos de Belzona en la restauración y preservación de las instalaciones que usamos a diario.

FACILITATE
NÚMERO 8 — PRIMAVERA DE 2017

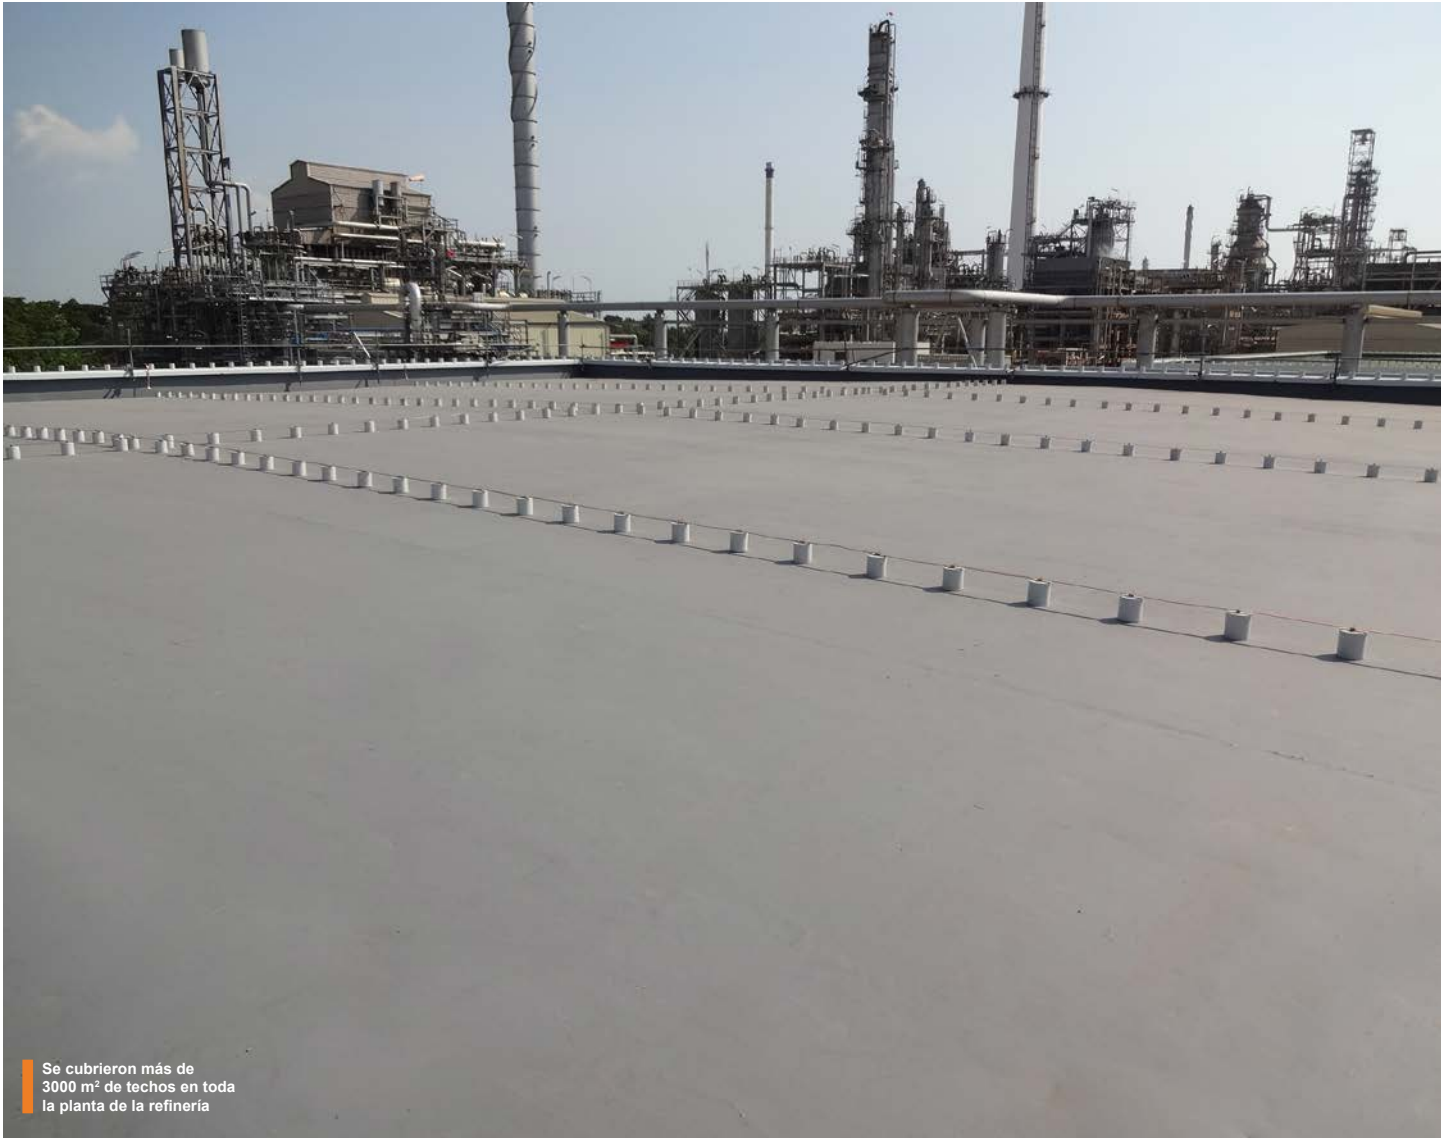
Se cubrieron más de 3000 m² de techos en toda la planta de la refinería

Thai Oil adopta la solución impermeabilizante de Belzona para más de 3000 m² de techos

Para eliminar el origen del problema, se rasparon las superficies del techo para quitar del hormigón las capas existentes de lechada. Luego, se limpiaron bien los sustratos para quitar el polvo y los residuos con agua a presión, antes de realizar las revisiones finales de los valores de humedad y pH. Una vez correctamente preparado el hormigón, los techos se pintaron con acondicionador y se aplicó la membrana líquida, junto con una lámina de refuerzo. El sistema fue aplicado en 60 días hábiles por entre 10 y 15 aplicadores capacitados.

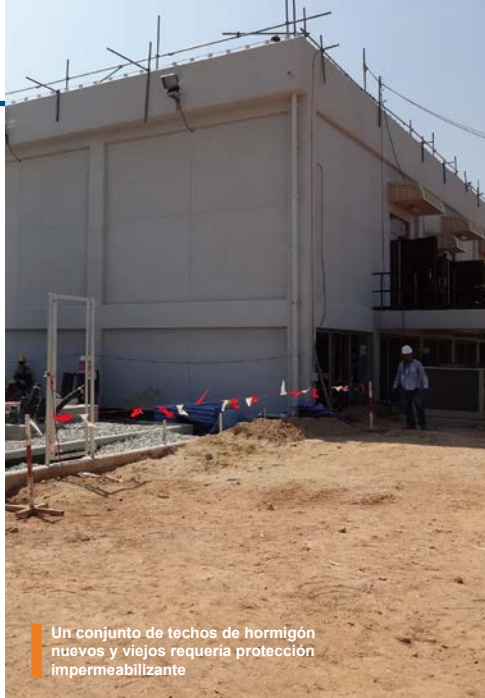
Un conjunto de techos de hormigón nuevos y viejos requería protección impermeabilizante

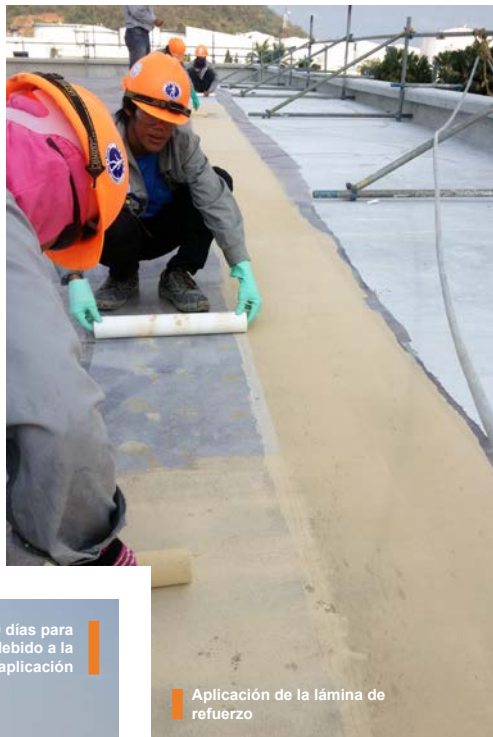
Aplicación de la lámina de refuerzo

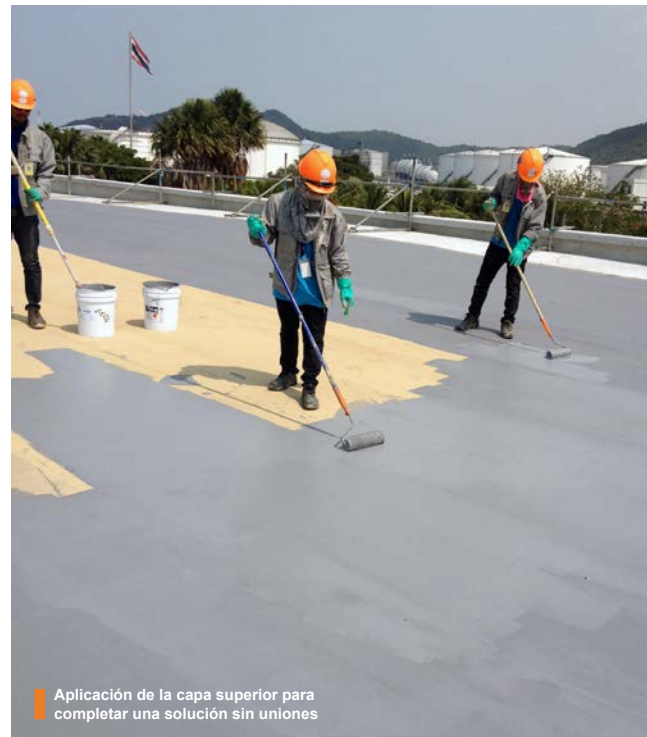
Aplicación de la capa superior para completar una solución sin uniones

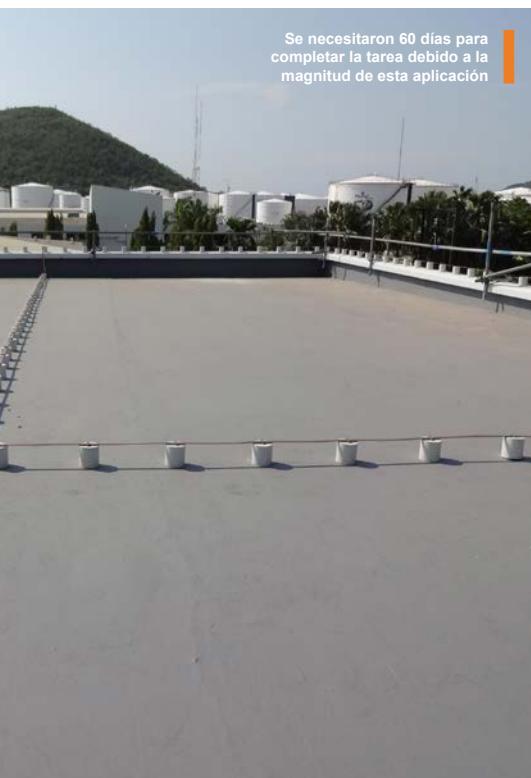
Se necesitaron 60 días para completar la tarea debido a la magnitud de esta aplicación

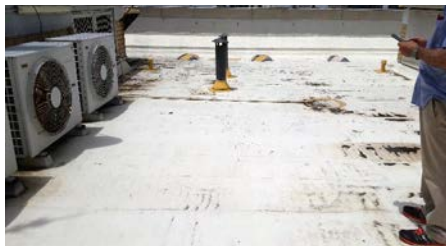
Techo

Material: Belzona 3111 (Flexible Membrane)
Beneficios: Sistema líquido sin solventes, de un solo componente y fácil de aplicar
Aplicación: En abril de 2015, una de las unidades de dosificación de químicos y acondicionamiento de aire en la que se habían detectado fugas constantes produjo, repentinamente, un gran derrame. Se decidió aplicar una capa de Belzona 3111 sobre la superficie que se extendía desde la unidad de dosificación hasta el drenaje, y así reducir el riesgo de que las sustancias químicas penetraran en el techo. Debido a que este sistema no contiene solventes, el trabajo en las oficinas situadas debajo del techo pudo continuar sin interrupciones por el olor.

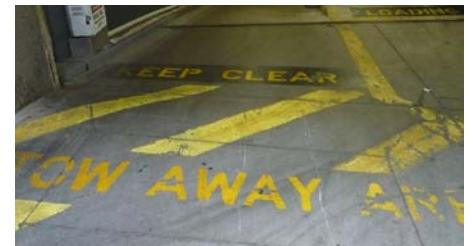
Área de carga y entrada del estacionamiento para autos

Material clave: Belzona 4411 (Granogrip)
Beneficios: Alta resistencia mecánica, gran adherencia
Otro material: Belzona 5231 (SG Laminate)
Aplicación: La entrada a una de las áreas de carga y a los estacionamientos del edificio se había deteriorado notoriamente. Esta área era muy utilizada por los ocupantes del edificio, por lo que su administrador quería implementar una reparación rápida que pudiera reducir el riesgo de resbalones a largo plazo. Al invertir en la durabilidad de las soluciones de Belzona en lugar de en las pinturas tradicionales para pisos, la administración aseguró la seguridad de sus ocupantes.

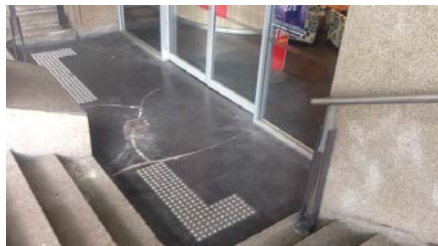
Entrada de un bar

Material clave: Belzona 5231 (SG Laminante)

Aplicación: La empresa administradora quería reacondicionar la superficie del piso al finalizar la escalera, en la entrada de uno de sus bares. Se estaban formando grietas en el piso, por lo que se eligió nuevamente Belzona 4111 para rellenarlas. La superficie se cubrió luego con Belzona 5231 para reducir el riesgo de resbalones.

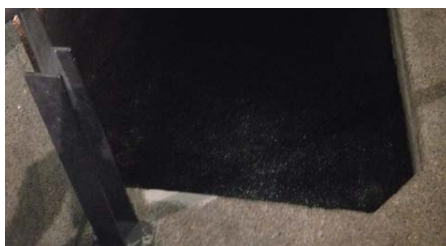
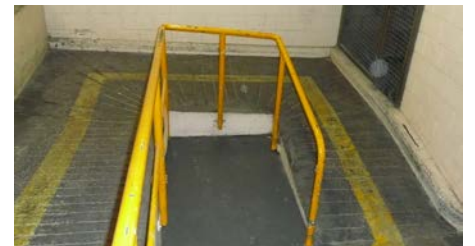
Rampa de la salida de emergencia

Material clave: Belzona 4111 (Magma-Quartz)

Aplicación: La rampa que conducía a la salida de emergencia debía ser reformada para mejorar su seguridad. El diseño original incluía ranuras caladas en la rampa de hormigón como antideslizante, pero se estaban degradando y se habían roto en algunas partes. Por lo tanto, Rezitech restauró la rampa eliminando las ranuras y alisando la superficie antes de aplicar el sistema antideslizante Belzona 5231.

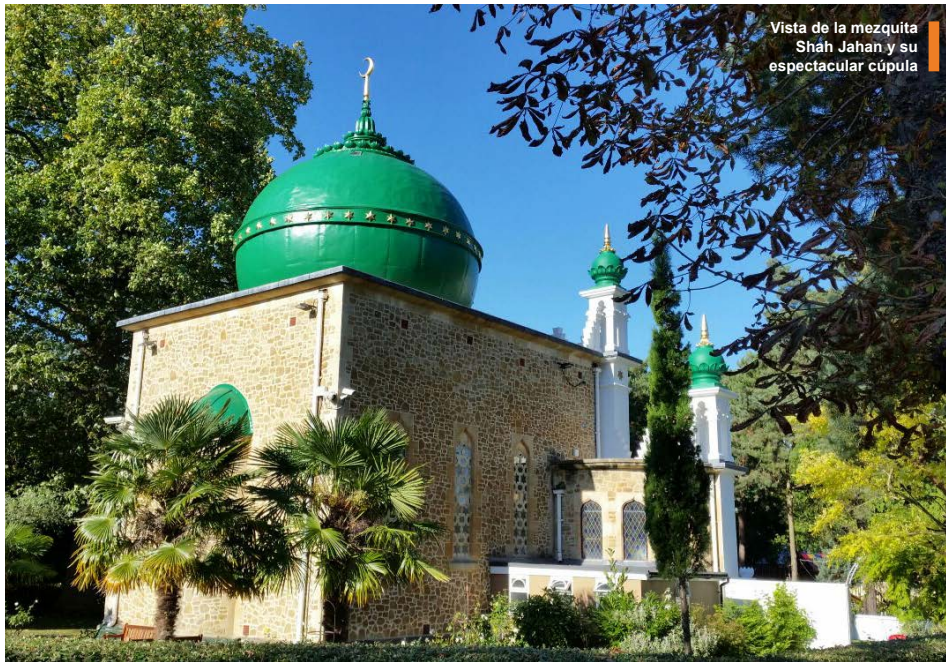
Mezquita restaurada a su antiguo esplendor:
cúpula reparada e impermeabilizada

Antes de aceptar la aplicación, Belzona llevó adelante una serie de pruebas de tracción en el recubrimiento actual de la cúpula para evaluar la resistencia de la adherencia. Una vez determinados los niveles de adherencia, se concluyó en que se podría retirar el recubrimiento existente con herramientas manuales para obtener un perfil limpio y áspero, sin corrosión superficial. La cúpula, de 6,5 m de diámetro, se examinó en detalle para identificar las perforaciones y las áreas de las paredes con pérdida de espesor. Belzona Technosol comenzó la reconstrucción y reparación de la superficie de la cúpula, a partir de las áreas con daños más graves, empleando Belzona 1121 (Super XL-Metal). El compuesto de reparación para metales se aplicó en frío junto con una malla fina de acero sobre las perforaciones más grandes en la estructura de cinc, sin necesidad de utilizar herramientas especiales.

Luego de un lijado suave, Belzona contaba con una superficie firme restaurada en la cual se podría colocar la membrana impermeabilizante. Una vez más, se limpió y preparó la superficie de acuerdo con el protocolo de Belzona antes de aplicar el acondicionador sobre toda la cúpula. A continuación, se instaló el sistema sin uniones Belzona 3111 (Flexible Membrane). En una superficie tan compleja, la membrana impermeabilizante de aplicación líquida, resistente a los factores climáticos, demostró su capacidad para adaptarse fácilmente a los diversos contornos de la cúpula, para brindar al techo de la mezquita una protección de gran duración. En especial, agregó flexibilidad y ayudó a reforzar el frágil techo de cinc, dando un respiro a los 127 años de exposición continua.

Los dos aplicadores de Belzona Technosol demoraron seis días para completar todas las reparaciones y la protección del techo de la mezquita. Para devolver a la cúpula todo su esplendor original, la membrana de Belzona se pintó de verde con un sistema de recubrimiento compatible. Las estrellas y la media luna, que quedaron limpias, sin recubrir, fueron doradas posteriormente por el cliente de acuerdo con el diseño original de la cúpula.

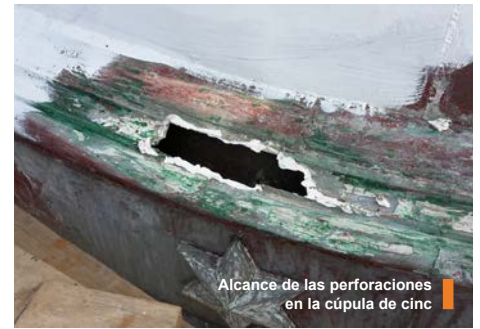
Alcance de las perforaciones en la cúpula de cinc

Definitivamente, la joya de la corona de este prestigioso edificio es su cúpula verde. Fue construida en homenaje a la cúpula verde de la mezquita del Profeta en Medina, y su sorprendente diseño se ha convertido en pieza fundamental del patrimonio de la mezquita de Shah Jahan. Sin embargo, en el transcurso de su impresionante historia, la cúpula de cinc se dañó notoriamente y mostraba signos de envejecimiento. Los efectos del medio ambiente y la corrosión del metal habían producido gran cantidad de perforaciones y varios agujeros grandes alrededor de su circunferencia. A ello se suma que el diseño de su banda lateral, que contiene 41 estrellas de cinc, también había sucumbido a la corrosión y la pérdida de su forma. Todo este daño permitió que el agua de lluvia se filtrara dentro de la mezquita, lo que causó interrupciones poco deseables en las horas de oración y en los eventos comunitarios que se llevan a cabo.

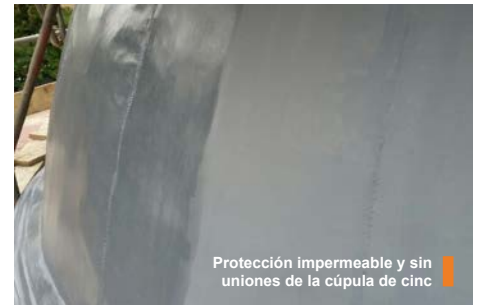
Protección impermeable y sin uniones de la cúpula de cinc

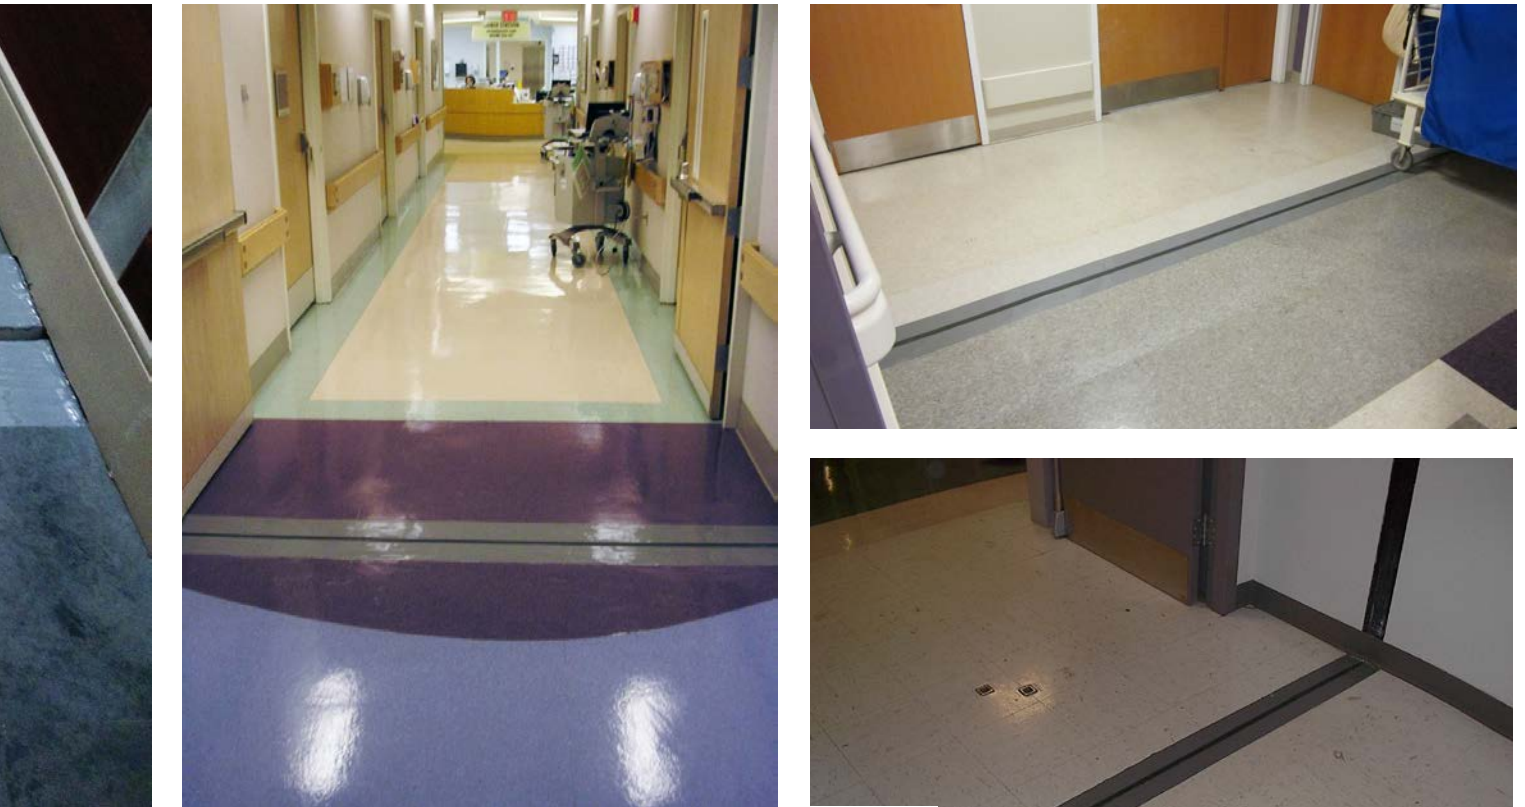
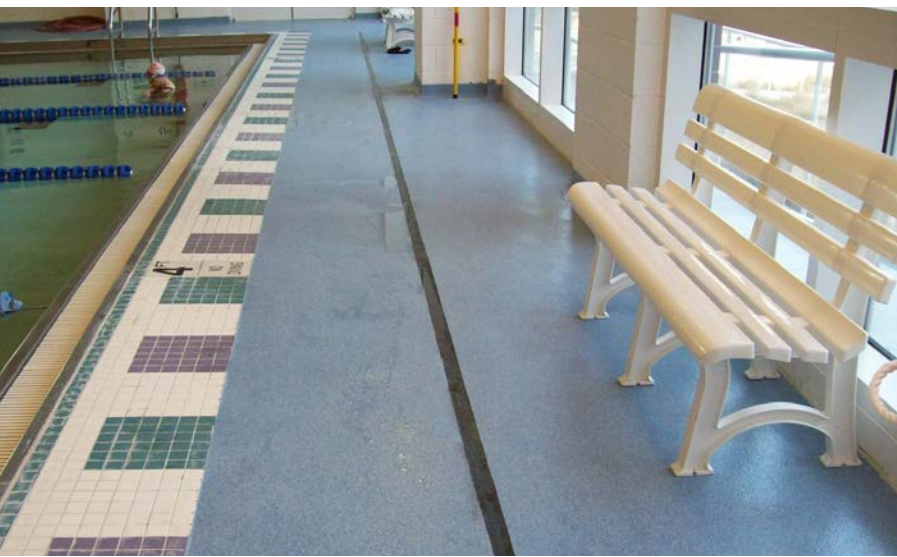
Junta de expansión terminada

Para modificar con eficacia la junta de expansión, se excava la junta original y se quita todo el hormigón y los componentes dañados. Luego de una correcta preparación y acondicionamiento de la superficie, la reparación utiliza materiales de la serie 4000 de Belzona para reconstruir el piso de hormigón. El compuesto Belzona 4111 (Magma-Quartz), que ofrece alta resistencia mecánica y al impacto, es ideal para reemplazar el hormigón deteriorado, ya que combate las tensiones provocadas por las cargas puntuales comunes en dicho entorno.

A continuación, se inserta una varilla de respaldo en la junta, antes de la aplicación de Belzona 2211 (MP Hi-Build Elastomer), una resina de poliuretano muy flexible que admite el movimiento entre los materiales de la junta propiamente dicha. Por último, si es necesario, se puede incorporar Belzona 4411 (Granogrip) con agregados que proporciona un recubrimiento antideslizante a ambos lados de la junta de expansión. Esto reduce aún más los riesgos potenciales de resbalones y tropiezos, propios del sistema anterior con fallas.

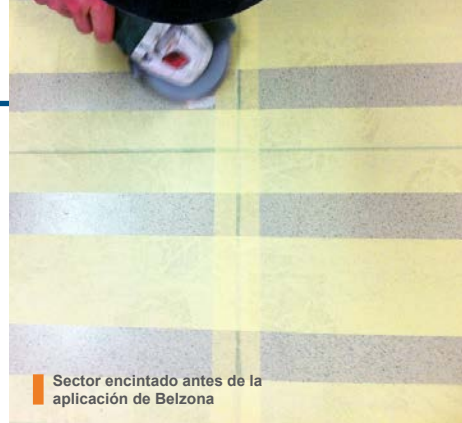
Sector encintado antes de la aplicación de Belzona

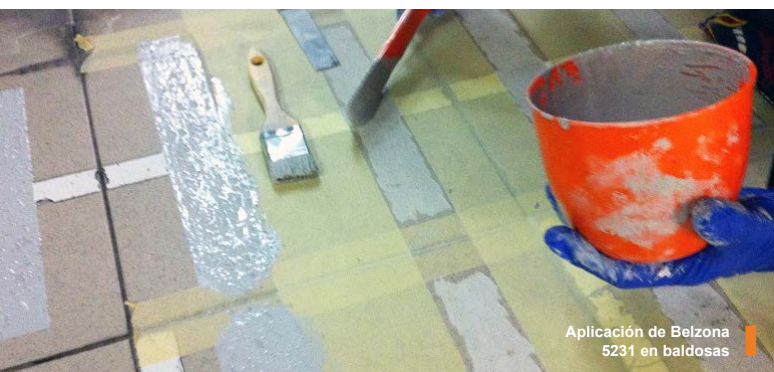
Aplicación de Belzona 5231 en baldosas

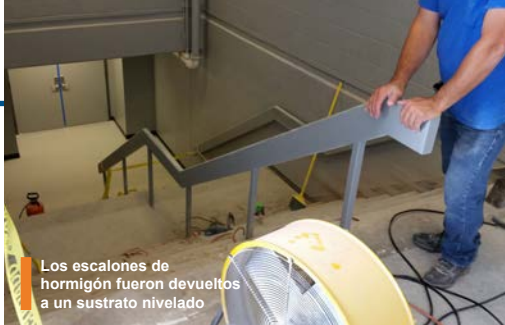
Los escalones de hormigón fueron devueltos a un sustrato nivelado

Los puntos de máximo deterioro era el borde de los escalones, donde la nariz de hormigón se había desgastado considerablemente. Además, la huella de los escalones se estaba delaminando, lo que generaba un riesgo de

Después de consultar con varios proveedores de sistemas antideslizantes alternativos, se eligieron las soluciones poliméricas de Belzona para restaurar las escaleras de hormigón y proporcionar un recubrimiento antideslizante nuevo. En primer lugar, se quitaron las cubiertas de vinilo pegadas y se prepararon los escalones de hormigón para obtener un sustrato limpio, seco y sin residuos. Se reconstruyeron la nariz de los escalones y otros parches deteriorados con Belzona 4111 (Magma-Quartz), un compuesto para reparación de hormigón de curado rápido, lo cual dejó una base sólida sobre la cual se podría aplicar un sistema antideslizante.

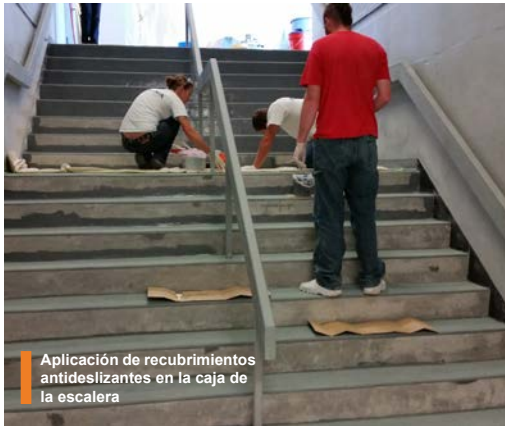
Aplicación de recubrimientos antideslizantes en la caja de la escalera

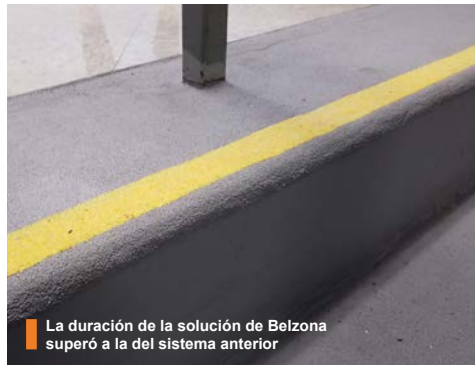
La duración de la solución de Belzona superó a la del sistema anterior

Después de 18 meses en servicio, la aplicación fue inspeccionada por el distribuidor local de Belzona, quien afirmó:

“Las escaleras se ven como nuevas, sin rayas ni desgaste en las huellas y los bordes. La iniciativa ecológica de la escuela solo les permite una limpieza rápida con agua la mayoría de las veces, pero después de una limpieza profunda periódica, el subdirector de la escuela declaró que la escalera se ve muy bien”.

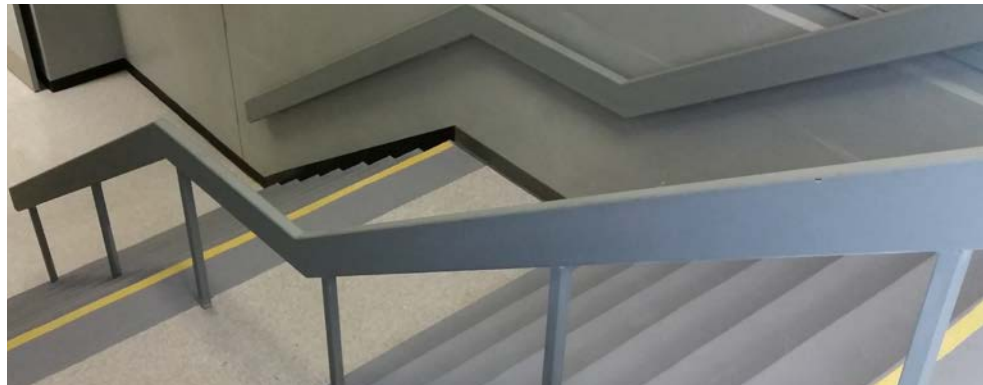
Instalación de un sistema antideslizante de Belzona tras la falla de las cubiertas de vinilo de los escalones

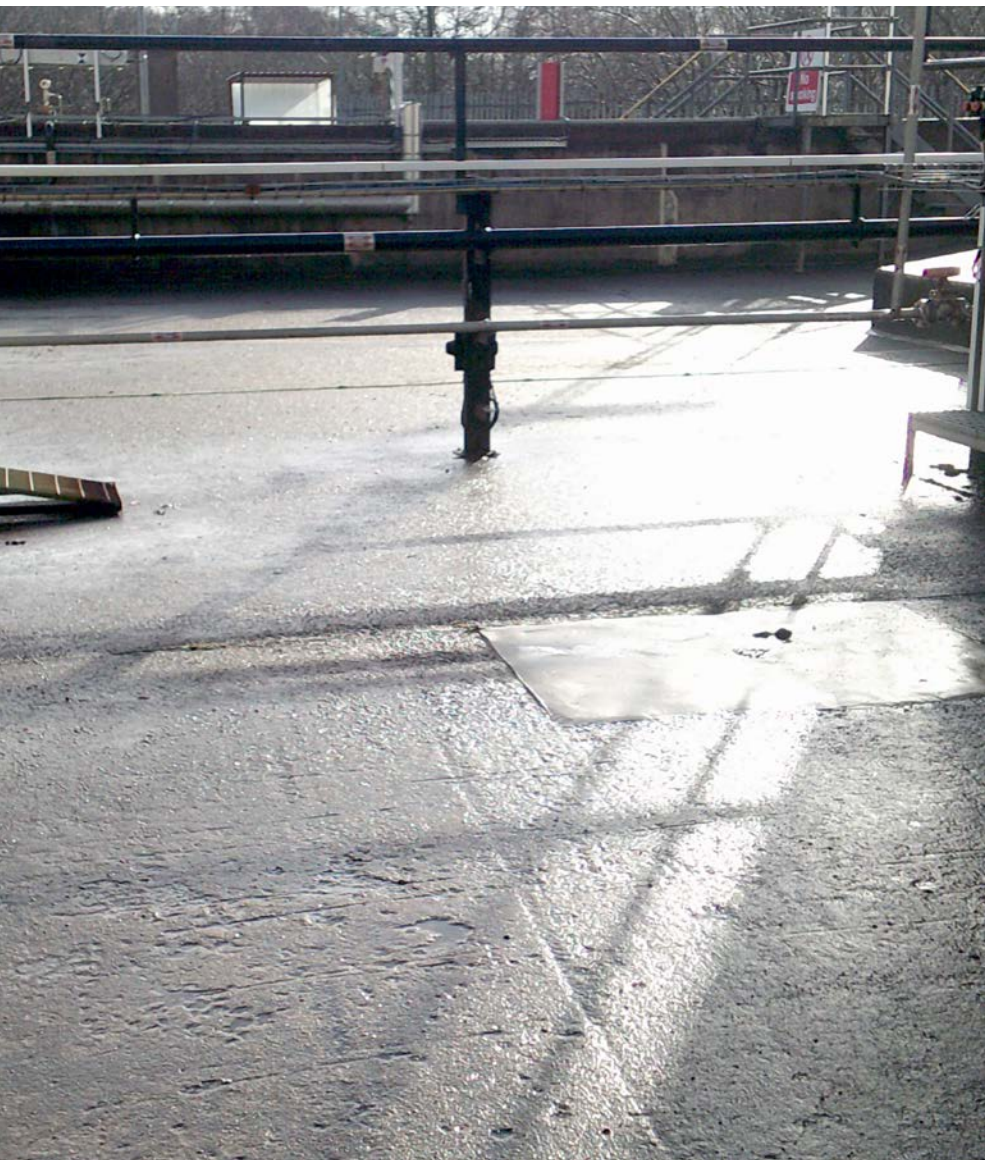
Figura 1:
Diseño del área de contención

La superficie total del depósito de contención que se debía recubrir era de aproximadamente 460 m², lo cual incluía una banda vertical de 0,5 m alrededor del pedestal de hormigón B, las paredes A, B, C, D y E, y una banda de 1 m sobre el pedestal de hormigón A (Figura 1). Intentos anteriores de reparar grietas y filetes alrededor de la base del pedestal y las paredes periféricas habían fracasado, por lo que varias zonas del depósito quedaron vulnerables. Además de la necesidad de reparar estas áreas, era necesario restaurar una junta de expansión

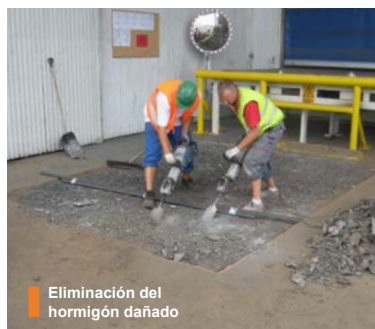
Eliminación del hormigón dañado

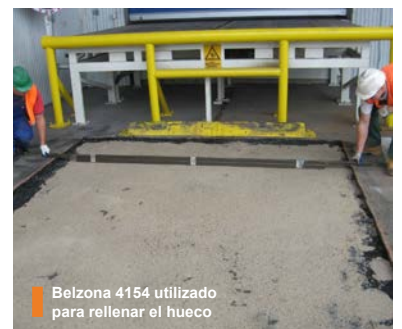
Belzona 4154 utilizado para rellenar el hueco

Uno de estos proyectos se concretó en una fábrica de placas de yeso en Polonia, donde se usó Belzona 4154 junto con Belzona 4111 (Magma Quartz) y Belzona 4411 (Granogrip) para reparar un área de carga dañada y ofrecer en el futuro una superficie antideslizante. Aquí, el hormigón recubierto con asfalto se había desgastado gravemente por las pesadas cargas que constantemente recibe y necesitaba una reparación urgente. Debido al sustrato de hormigón y las grandes dimensiones del área que necesitaba reparación, Belzona 4154 era una solución ideal.

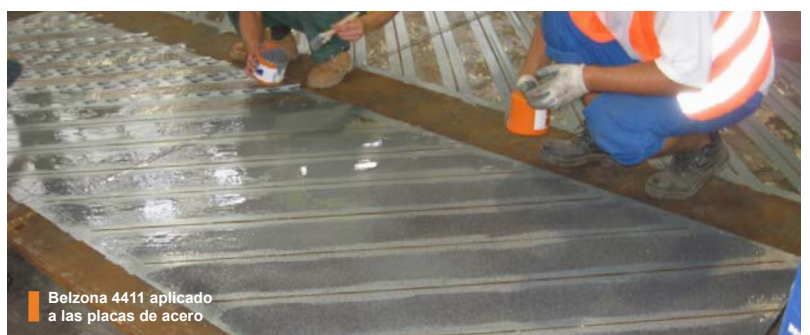
Belzona 4111 aplicado a las placas de acero

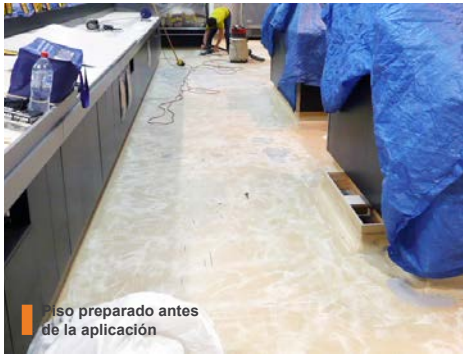
Piso preparado antes de la aplicación

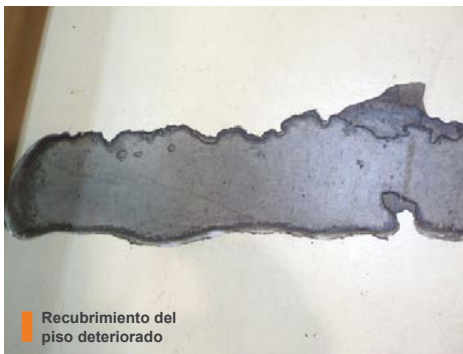
Recubrimiento del piso deteriorado

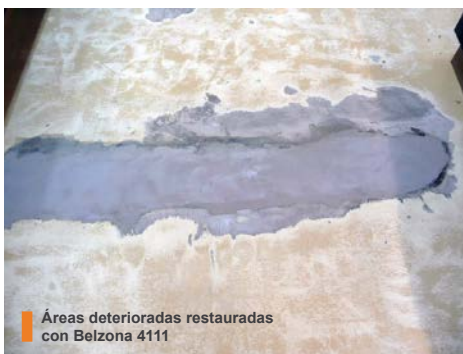
Áreas deterioradas restauradas con Belzona 4111

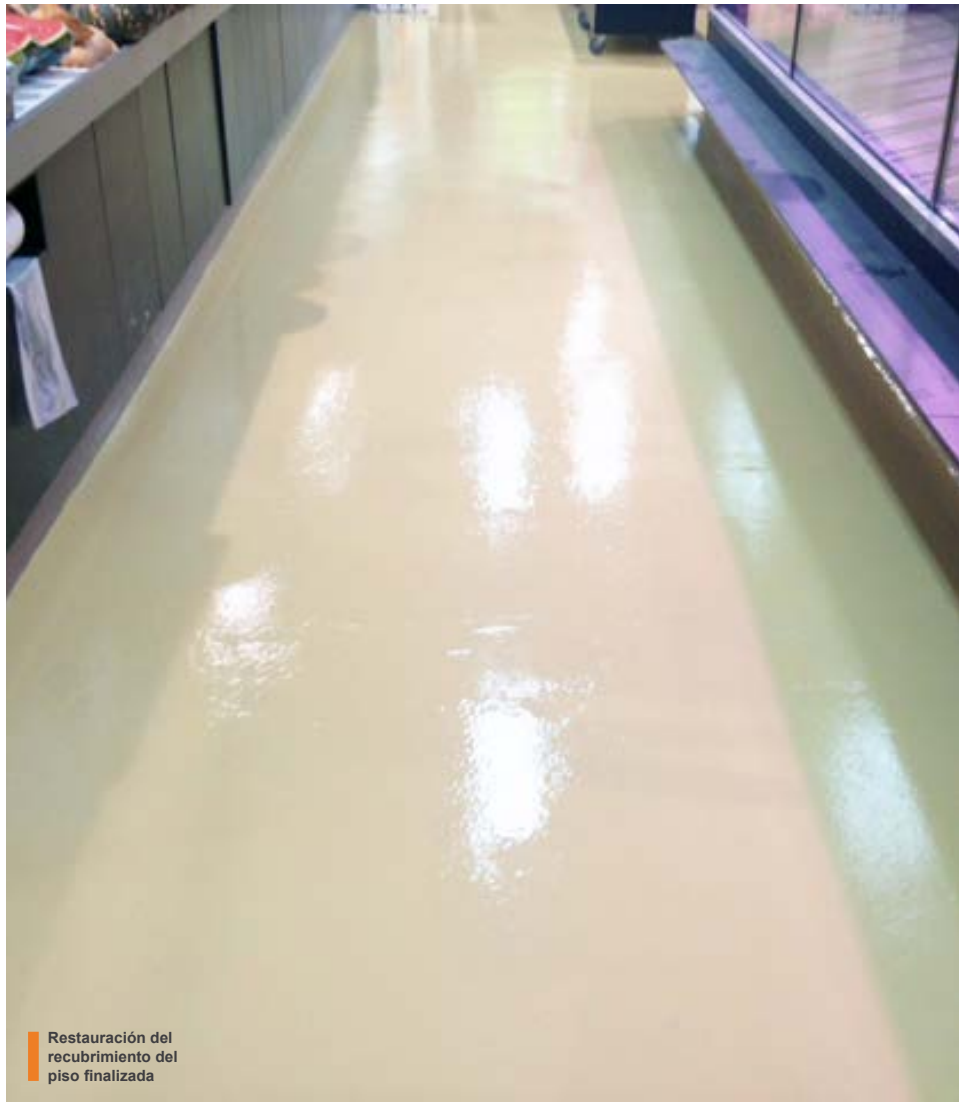
Restauración del recubrimiento del piso finalizada

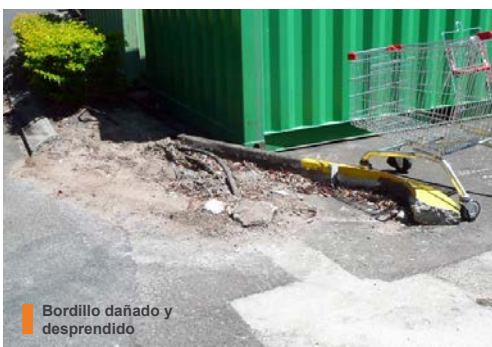
Bordillo dañado y desprendido

El tráfico constante de clientes y entregas es algo que no se puede evitar, pero el desgaste y el deterioro progresivos de las áreas de estacionamiento sí pueden evitarse. Después de hablar con el gerente de Operaciones, Rezitech supo de varias áreas que se podrían reparar fácilmente con materiales de Belzona, entre ellos el piso de hormigón y las juntas de expansión. Sin embargo, los bordillos que orientan el tráfico en el estacionamiento necesitaban atención inmediata debido a que se habían desprendido del sustrato de hormigón.

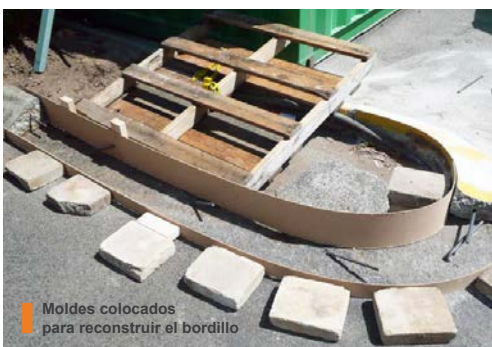
Moldes colocados para reconstruir el bordillo

En ocasiones, esto requirió el reacondicionamiento o incluso la creación de un bordillo nuevo. En el invierno de 2013, esta aplicación específica fue necesaria después de que el daño en el bordillo exigiera su retiro y reemplazo. Con un molde de madera, se aplicó Belzona 4111 (Magma-Quartz) según el diseño para recrear el perfil original del bordillo. Una vez que el material de reparación de hormigón hubo curado lo suficiente, se quitó el molde, que dejó el bordillo perfectamente moldeado y listo para ser pintado.

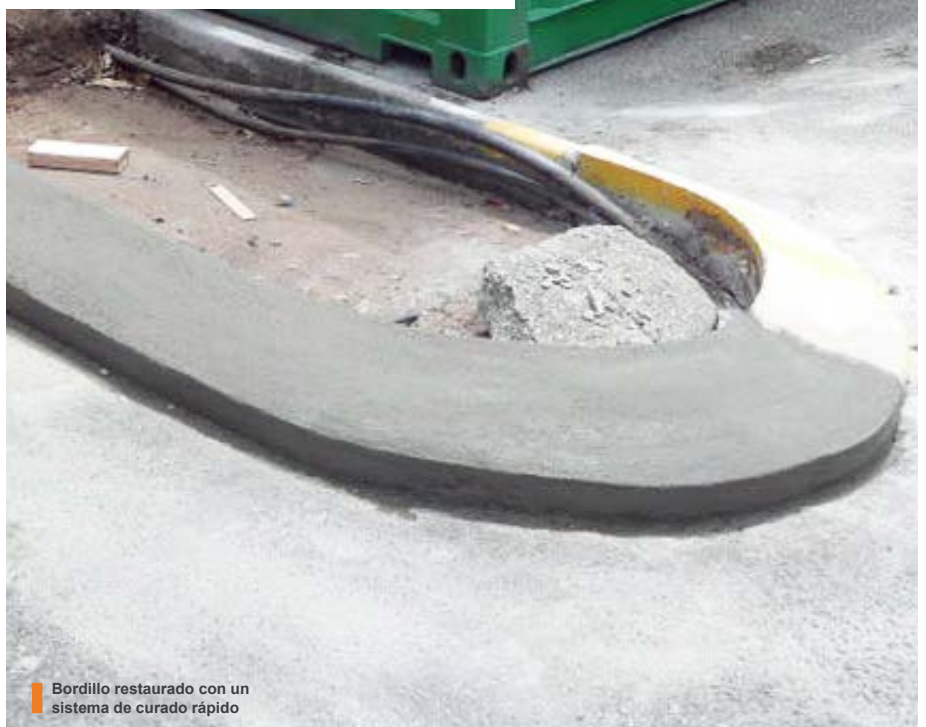
Bordillo restaurado con un sistema de curado rápido

En la última inspección a finales de 2016, estas reparaciones estaban aún en excelentes condiciones y, algunas de ellas, habían estado allí durante más de tres años. Desde entonces, se han realizado otros trabajos en el centro comercial, todos relacionados con la reparación de secciones rotas de hormigón o el reemplazo de secciones con fallas de productos de tipo cementicio. Estos éxitos destacan la confianza de la empresa de mantenimiento de instalaciones en Rezitech y en que le suministrará soluciones duraderas de Belzona.

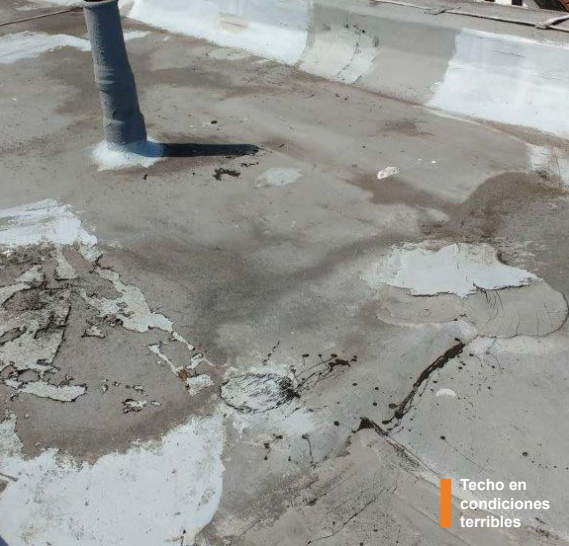
Techo en condiciones terribles

Anteriormente, el techo recubierto con paneles de acero y las canaletas de metal estaban afectados por la corrosión en los bordes de las láminas de acero, los cuales, si se dejan sin tratar, pueden producir fallas en el techo. Sin embargo, Belzona 3111 brinda la protección necesaria para contrarrestar este problema.

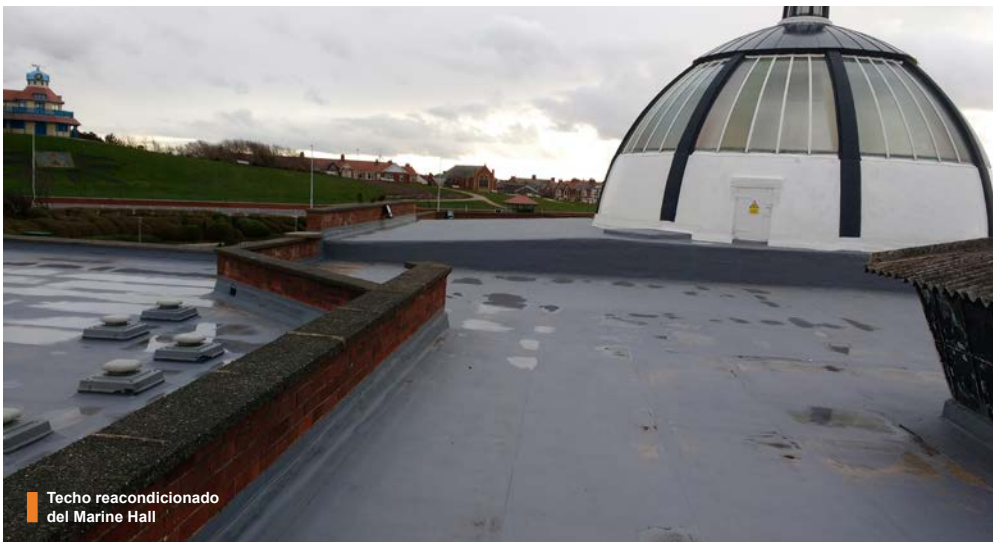
Techo reacondicionado del Marine Hall

El Art Deco Marine Hall de Fleetwood es una de las joyas del Wyre Council. Sin embargo, con los años, el techo en constante deterioro se había convertido en una preocupación. Aunque se usó fieltro para techos en algunas áreas para brindar una protección temporaria, el concejo buscaba una solución definitiva, de gran duración, y agradable a la vista. Belzona 3111 emite un olor mínimo, lo cual lo hace perfecto para este edificio público tan activo y, como viene en gris y blanco, coincidía bien con el sustrato existente.

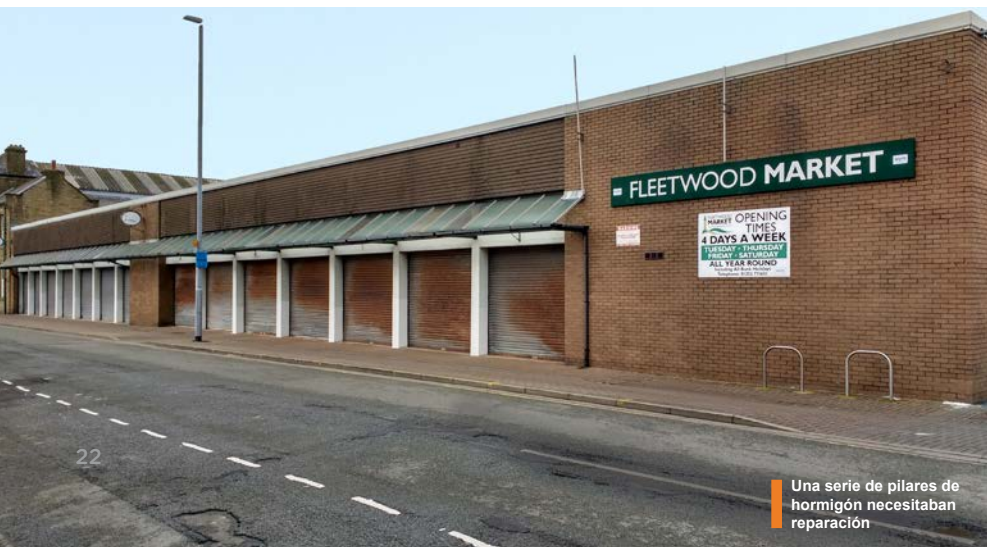
Una serie de pilares de hormigón necesitaban reparación

Por último, se decidió usar una solución de Belzona para los pilares de hormigón notoriamente degradados en la entrada de Market Halls. Para estos trabajos se escogió Belzona 4141 (Magma Build) pues este compuesto de reparación ligero está especialmente diseñado para reconstruir superficies de hormigón verticales y elevadas. Como cura a su dureza mecánica plena en solo 24 horas (a diferencia de los 28 días del hormigón), no fue necesario utilizar encofrados ni moldes voluminosos para realizar la aplicación.

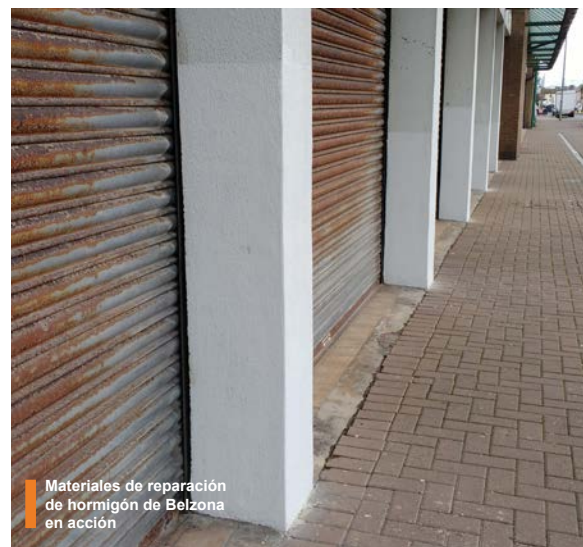
Materiales de reparación de hormigón necesitaban en acción
