# EN FOCO: Mantenimiento de sistemas de climatización

Número 113

## SOLUCIONES DE REPARACIÓN Y PROTECCIÓN PARA EQUIPOS DE CLIMATIZACIÓN

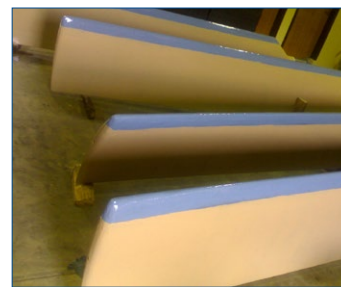
Aplicación finalizada

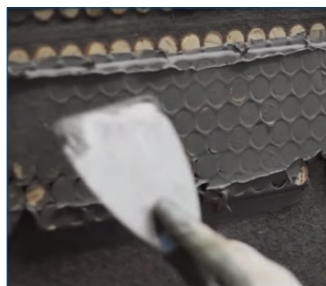
Corchos insertados y reconstrucción en proceso

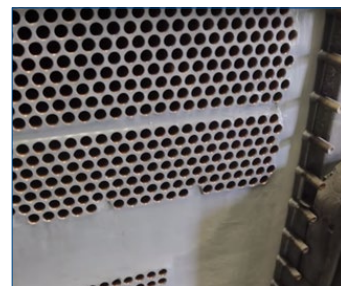
Reparación y protección finalizadas

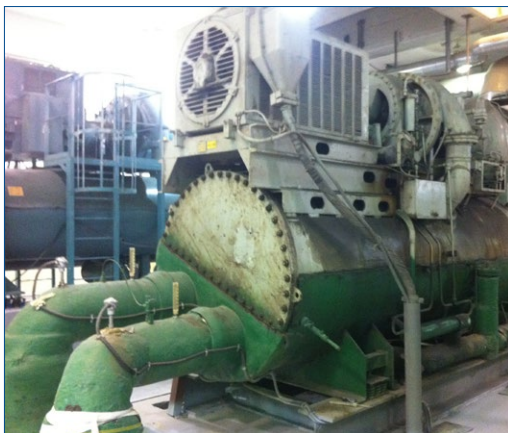
Unidad de enfriamiento York

Una instalación universitaria en Israel tenía una unidad enfriadora con 35 años de servicio. La placa de tubos estaba muy corroída y había fugas de gas, lo que disminuía significativamente la eficiencia del sistema. La universidad necesitaba una solución a largo plazo para reconstruir y proteger la placa de tubos con una interrupción y un tiempo fuera de servicio mínimos.

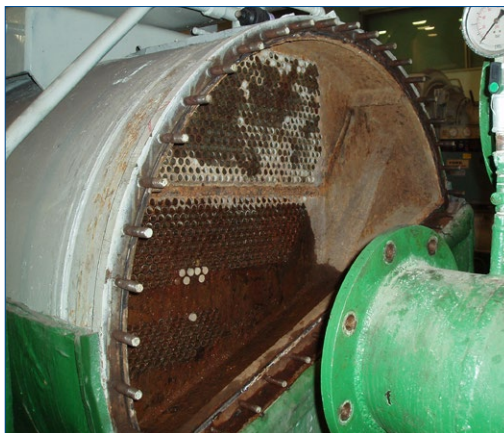
Placa de tubos antes de la aplicación

Antes de la aplicación, se retiró todo el material de la placa de tubos que había perdido su capa de zinc para dejar expuesta la superficie metálica

limpia y luego aplicar un granallado abrasivo. Después del granallado, el área se lavó con Belzona 9111 (Cleaner Degreaser) para eliminar todos los residuos del granallado.

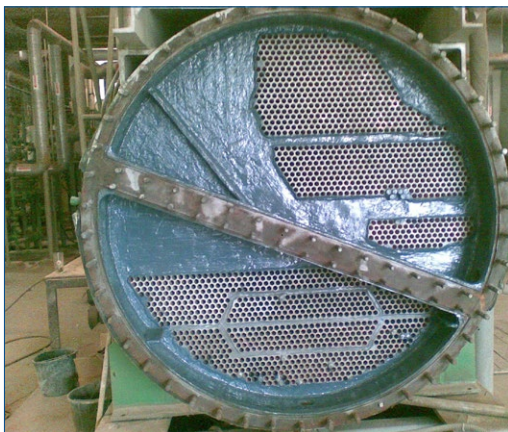
Recubrimiento de la placa de tubos finalizado

Todos los tubos fueron tapados con corchos para evitar la contaminación antes de aplicar Belzona 1311 para recuperar la pérdida de metal, comenzando por el centro de la placa de tubos y avanzando hacia los extremos. Se aplicó una película fina de Belzona 1311 en el área del sello alrededor de un molde para restaurar las dimensiones originales de la ranura del sello. Una vez curado el material de reparación, se recubrió la placa de tubos con Belzona 1341 para brindar protección adicional contra la corrosión.

También se protegieron las tapas de los extremos. Después de la aplicación del recubrimiento, se quitaron los corchos para descubrir la solución de reparación y protección finalizada. Las técnicas estándar de reparación de Belzona sellaron las fugas de gas de la placa de tubos y proporcionaron protección contra la corrosión para permitir que la unidad siga en servicio durante muchos años más. ■

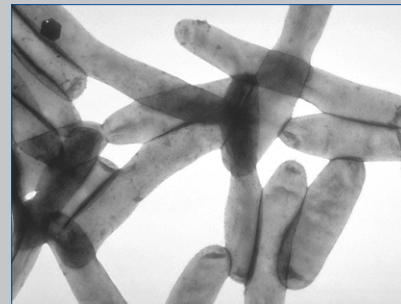
Un gran problema que pueden producir las torres de enfriamiento es la propagación de la bacteria Legionella, causante de la enfermedad del legionario, un tipo de neumonía que puede poner la vida en peligro.

Esas bacterias pueden proliferar en las condiciones cálidas y húmedas de las torres de enfriamiento. Las fugas en las juntas de construcción no solo afectan la eficiencia del proceso de enfriamiento, también pueden distribuir la peligrosa bacteria Legionella. Las torres de enfriamiento mal mantenidas son la causa principal de los brotes de la enfermedad del legionario.

Las torres de enfriamiento con rechazo de calor tienen un gran potencial para propagar la bacteria legionella y están sujetas a varios códigos de práctica para evitar que ello suceda.

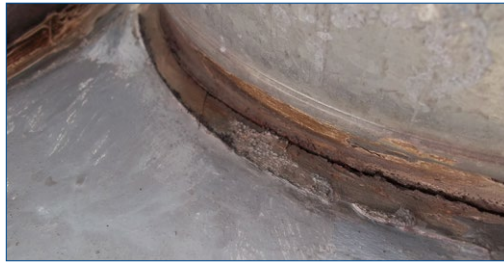
Unión deteriorada

Un fabricante del Reino Unido tenía un problema con sus salidas de extracción en el techo sobre el área de producción. Los efectos del clima y los rayos UV habían causado la degradación de los sellos de caucho alrededor de los conductos al nivel del techo, lo cual permitió que el agua de lluvia filtrara directamente sobre el área de producción y generó una interrupción en la producción y problemas de seguridad. La empresa necesitaba una solución de reparación duradera, impermeable y resistente al clima que no solo sellara las áreas con fugas sino que también siguiera protegiendo el sustrato contra daños futuros.

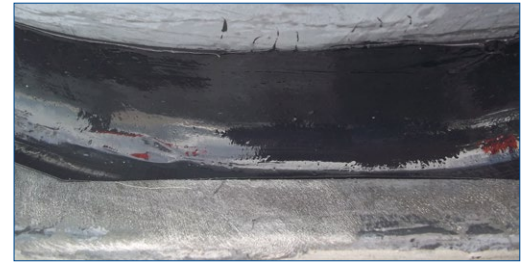
Belzona 2211 aplicado para sellar la brecha

La aplicación se llevó a cabo de acuerdo con el procedimiento de Belzona. En primer lugar, se aplicó un granallado abrasivo a la superficie para eliminar todos los residuos sueltos antes de preparar el sustrato con un acondicionador para maximizar la adherencia de los materiales de Belzona. Luego se volvieron a sellar las uniones con un elastómero de Belzona, [Belzona 2211 \(MP High-Build Elastomer\)](#), un sistema de resina poliuretánica diseñado para la reparación, el recubrimiento y el sellado de componentes de caucho y metal. A continuación se aplicó un sistema Belzona 3111 reforzado con membrana Belzona 9311 (Reinforcement Sheet) utilizando pinceles de cerdas blandas para encapsular las áreas de sellado.

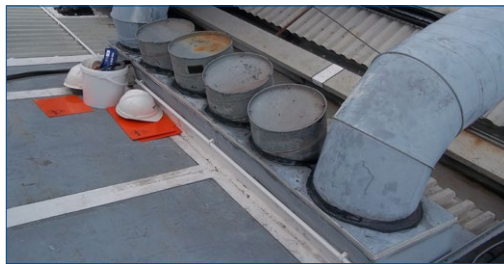
Todas las uniones selladas con Belzona 2211

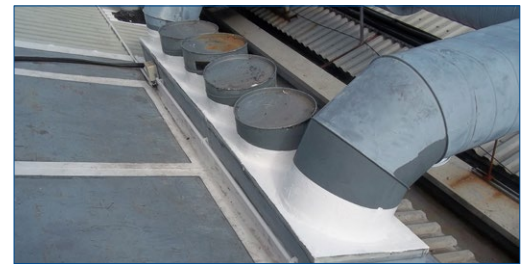
Sellado y protección finalizados

El sistema de Belzona se aplicó en dos días sin interrumpir la actividad del fabricante, y selló y protegió el contorno de los conductos al nivel del techo contra la intemperie y otros efectos ambientales. ■
