EN FOCO: Reparaciones en hormigón y mampostería

SOLUCIONES DE REPARACIÓN DE CURADO RÁPIDO Y DURADERAS

Número 114

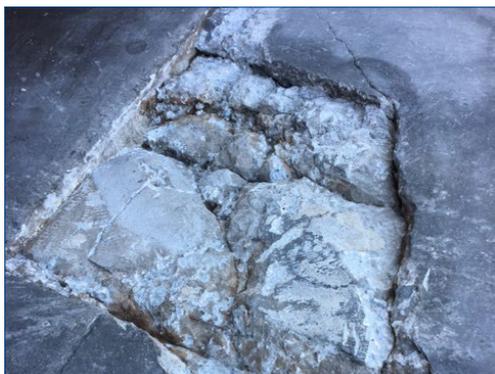
El impacto del tránsito intenso puede dañar el hormigón

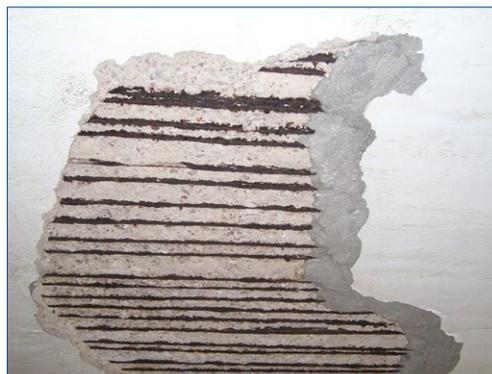
El metal corroído produce desprendimientos de hormigón

En realidad, una de las principales causas de deterioro en el hormigón resulta de la penetración de líquido en el sustrato poroso que luego corroe la estructura metálica empotrada. La oxidación de las barras de refuerzo produce esfuerzos por tracción, lo que conduce a mayor debilidad y desprendimientos. La re aplicación de material poroso sobre la misma área no soluciona el problema. En general, las reparaciones con el mismo material pueden resultar costosas y consumir tiempo cuando se repite el mismo problema. ■

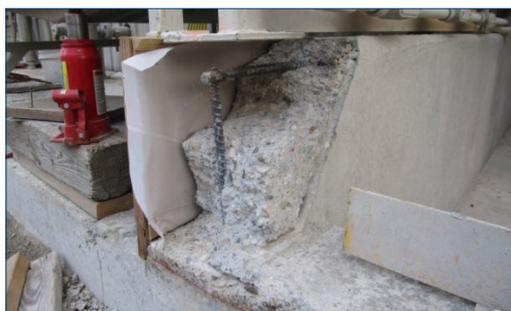
Retiro de todo el hormigón deteriorado

La reparación comenzó con la eliminación de todo el hormigón flojo y dañado, lo que incluyó una sección grande de la esquina de la pared. Durante la preparación se utilizó una amoladora para eliminar los restos de óxido de las barras de refuerzo de acero existentes.

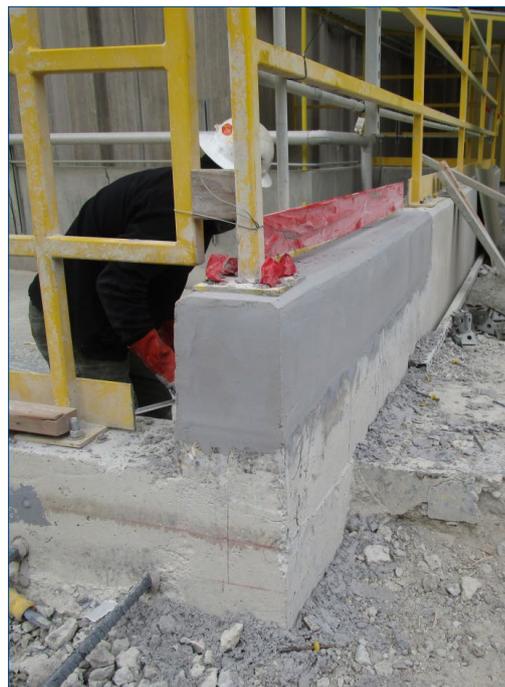
Pared de contención secundaria reconstruida y terminada con una capa de Belzona 4111

Luego, se creó un encofrado con tablas sobre el hormigón existente y se vertió Belzona 4154 para rellenar el espacio. Esta resina polimérica especialmente diseñada es un sistema de reparación económico que mezclado con áridos obtenibles en el mercado como arena, cuarzo o piedra molida, rellena con eficacia grandes agujeros y grietas. Este material de curado rápido puede recibir un recubrimiento después de 6 horas a 20° C. Además, alcanza el 100% de su resistencia mecánica en 24 horas, en lugar de los 28 días que demora el hormigón en curar totalmente.

Después de usar Belzona 4154, siempre es necesario completar la reparación con un recubrimiento. En este caso, se eligió Belzona 4111 debido a su sobresaliente resistencia a las sustancias químicas, abrasión e impacto, así como su excelente adherencia incluso en sustratos verticales.

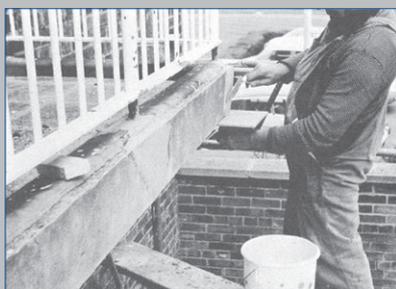
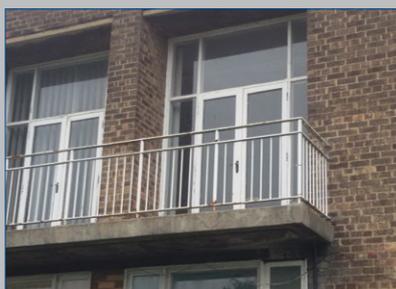
En 1981, el Departamento de Educación de Newcastle, Reino Unido, se comunicó con Belzona para evaluar la mampostería dañada en uno de sus colegios. Los bordes de un balcón se estaban desprendiendo y los soportes de la barandilla estaban corroídos y erosionados. En primer lugar, Belzona retiró los soportes tubulares de la barandilla, antes de usar [Belzona 1111 \(Super Metal\)](#) para soldar en frío barras de acero y restaurar así la estructura de soporte. El hormigón desprendido fue reconstruido con [Belzona 4111 \(Magma Quartz\)](#), que encapsuló los nuevos soportes de acero.

Esta reparación se ha inspeccionado periódicamente y una visita en 2016 confirmó que la reparación de Belzona todavía estaba en perfectas condiciones más de 35 años después de la aplicación original. Esto demuestra la durabilidad de los sistemas de reparación de mortero de Belzona.

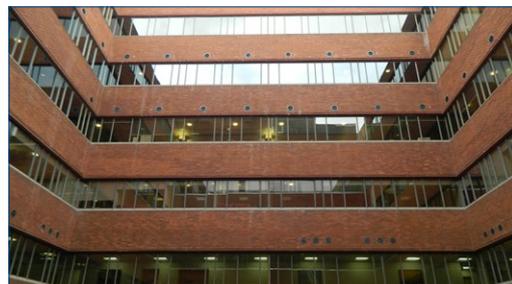
Bloque de oficinas que necesitaba reparaciones de mampostería

La naturaleza duradera y de curado rápido de los materiales poliméricos de Belzona los ha convertido en la opción ideal para un edificio de oficinas y un estacionamiento gravemente deteriorado en Manchester, Reino Unido. En el edificio de la década de 1970, se habían aflojado pedazos de hormigón de áreas agrietadas y con desprendimientos, y se formaban estalactitas del hormigón debido a filtraciones de agua de lluvia. En total, se necesitaron más de 300 reparaciones.

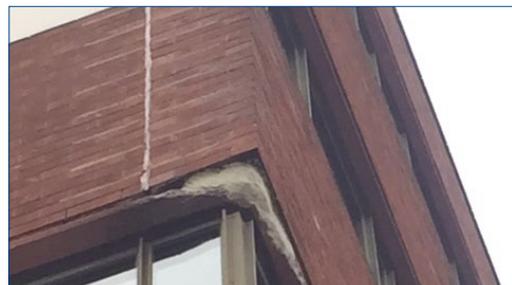
Dintel elevado deteriorado

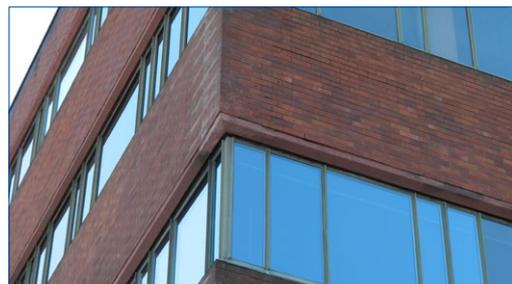
Área elevada reconstruida con material ligero

- **Belzona 4141 (Magma-Build)**
Compuesto ligero para hormigón y mampostería para reparaciones verticales y elevadas que no requiere encofrado durante el curado y solo un mínimo soporte durante la aplicación
- **Belzona 4131 (Magma-Screed)**
Mortero polimérico no poroso para la reparación de áreas más grandes
- **Belzona 4521 (Magma-FlexFluid)**
Sellador elastomérico para reparar juntas de expansión o de construcción dañadas.

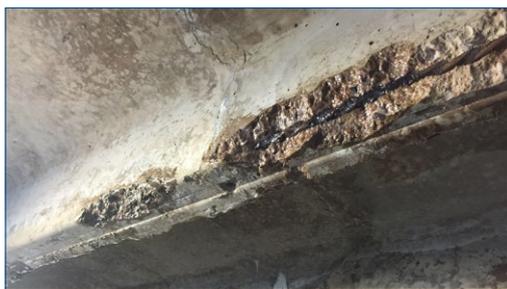
Hormigón elevado deteriorado en el estacionamiento

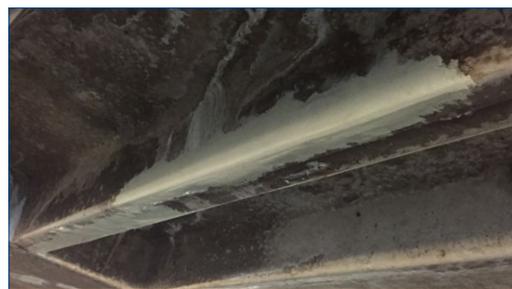
Reconstrucción de hormigón elevado
