In the Pipeline

3ª Edición - Verano 2009

Solución Belzona para CUI a Largo Plazo

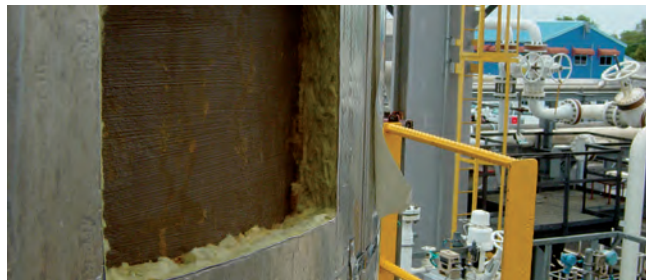
En el 2001, el cliente identificó áreas de Corrosión Bajo Aislamiento (CUI) en un tanque condensador que se encontraba al aire libre. Se requería realizar la reparación antes de que la corrosión pudiera causar un daño mayor, pero el cliente no quería parar la producción.

Antes de la aplicación, las áreas a ser recubiertas fueron preparadas con herramientas manuales y eléctricas para remover la corrosión. Luego, Belzona 5851 fue aplicado in situ, por los contratistas del cliente, directamente al tanque, mientras operaba entre los 90 y 100°C (194 a 212°F).

"La inspección más reciente, realizada al tanque en el 2008, ha confirmado que la aplicación original, llevada a cabo en 2001, todavía permanece en buenas condiciones a la fecha y no requiere otra acción. Estamos bien satisfechos con el rendimiento, durabilidad y en general lo costo-efectivo del producto, y recomendaríamos este producto a cualquiera basándonos en nuestra experiencia personal. Desde entonces hemos llevado a cabo un número subsecuente de aplicaciones in situ utilizando este producto sin ningún problema."

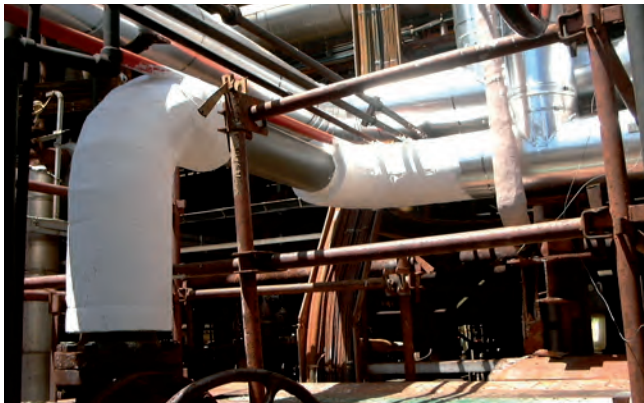
Una vez la aplicación del recubrimiento Belzona ha sido completada (todos los recubrimientos CUI fraguan rápido) el equipo puede ser re-aislado, con mínimo tiempo de espera, y puede ser encapsulado usando Belzona 3211 (Lagseal). Este sistema ofrece beneficios sobre revestimientos de metal tradicionales en; velocidad y facilidad de instalación, rendimiento en servicio, fácil mantenimiento, y también para hacer NDT (None Destructive Testing) mientras el equipo se encuentre operando en el metal subyacente, sin la necesidad de remover el aislante o el recubrimiento.

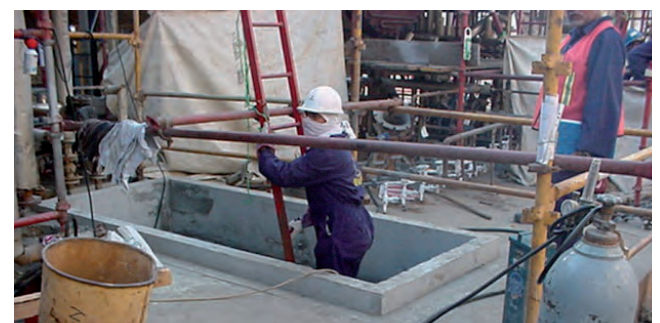
Resultados de las Pruebas

Las aplicaciones son bloques de concreto calientes a 140 °C (284 °F) y luego se dejaron enfriar. Sistemas examinados:

- 1. Belzona 1591** - Los resultados mostraron que Belzona 1591 causaba falla cohesiva en concreto.
- 2. Belzona 4981 & Belzona 1591** - Uso del Belzona 4981 no supero la prueba.
- 3. Belzona 4181 & Belzona 1591** - Belzona 1591 no es compatible con Belzona 4181, se desprendió mostrando falla en la línea de adhesión entre capas.
- 4. Belzona 4981 & Belzona 1392** - Belzona 1392 sobre Belzona 4981 está bien, no muestra falla de adhesión o cohesiva después de ciclos repetidos.
- 5. Belzona 4181 & Belzona 1392** - Belzona 1392 sobre Belzona 4181 está bien, no adhesión o falla cohesiva después de ciclos repetidos.
- 6. Belzona 1511 & Belzona 1392** - Belzona 1511 causó falla cohesiva en el concreto.

A la derecha se encuentran los resultados de las pruebas, los cuales muestran la compatibilidad de las diferentes combinaciones de los productos Belzona sobre concreto a temperaturas elevadas.

Puede concluirse que Belzona 1392 ofrece el mejor sistema de protección de superficies de concreto en ambientes en pozos de sulfuro. Varias pruebas sobre acero han mostrado, que éste puede ser resistente a fases de vapor e inmersión, y pruebas in situ han mostrado que puede desempeñarse bien sobre concreto en ambientes de sulfuro fundido. Además, las pruebas de laboratorio han mostrado que se adhiere bien al concreto y es compatible con Belzona 4181, de ser necesaria la reconstrucción.

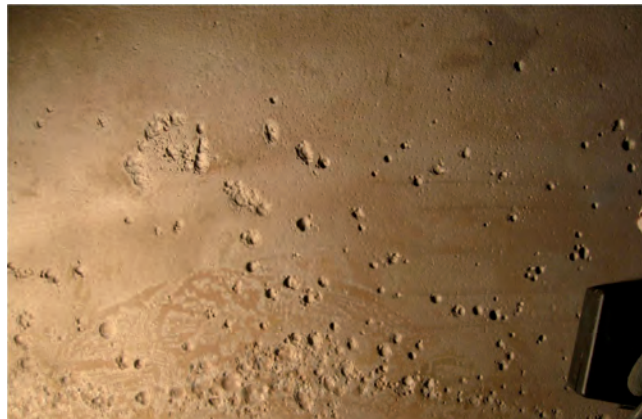
Picaduras - Por muchos años la causa de la corrosión por picadura fue desconocida. Sin embargo, hay similitudes con la corrosión en grietas, con la excepción del periodo inicial. Las causas más probables de corrosión por picadura son defectos en la superficie de la aleación, causada por pequeños espacios localizados de corrosión, llevando al agotamiento del oxígeno, después del cual los puntos por corrosión ocurren similarmente a la corrosión en grietas.

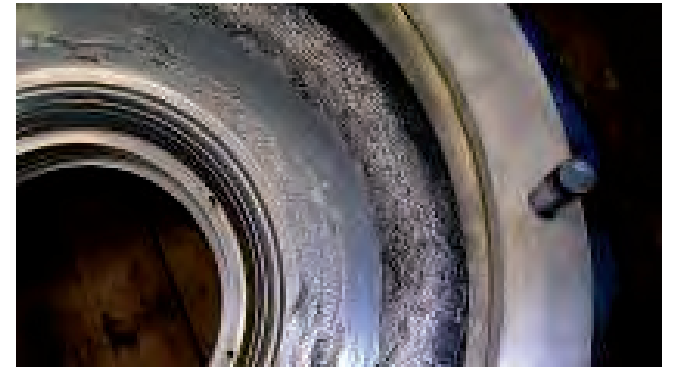
Arrastre - Cuando los sólidos como la arena son llevados en un flujo de líquidos, se dice que son arrastrados. Este tipo de erosión es fácilmente reconocido y siempre causa más pérdida de material que el arrastre solo.

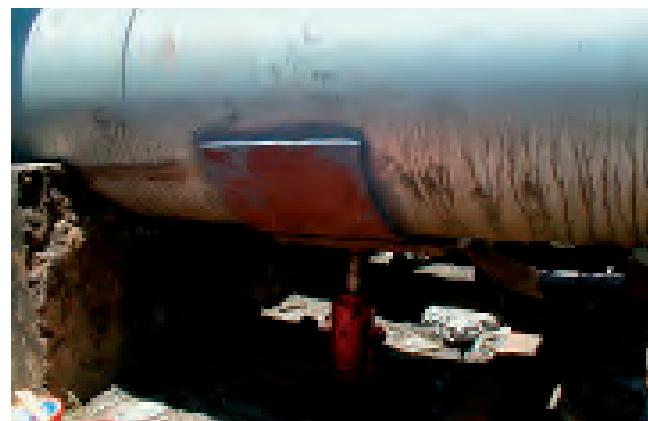
Láminas de soporte para tuberías corroídas

El deterioro del soporte de las tuberías ocurre debido a los ambientes corrosivos, desgaste por deslizamiento, efectos galvánicos, ruptura de las soldaduras o el deterioro del recubrimiento. Las soluciones convencionales están limitadas a la reparación por soldadura; cuyo proceso incluye trabajo caliente, tiempos de parada, y han demostrado continuamente ser inefectivas.
