In the Pipeline

noticias y reseñas desde belzona®

Enfoque en ASTM G189-07 Prueba de Corrosión Bajo Aislamiento

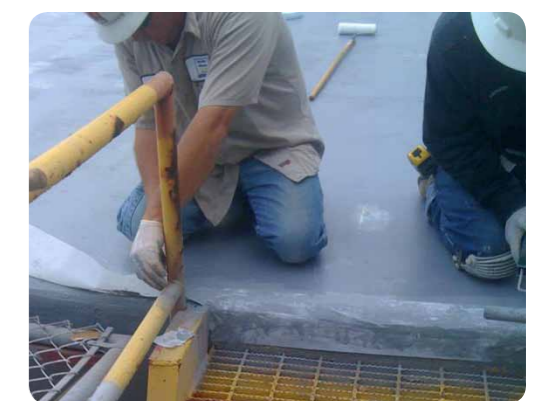
Una vez que se instaló la nueva plataforma de madera, el sustrato de madera fue inspeccionado visualmente y lijado hasta conseguir un nivel de suavidad aceptable.

Todas las uniones y juntas fueron tratadas con Belzona 9311 (Membrane Reinforcement Sheet) con 6" de ancho, y humedecidas con una capa de Belzona 5811 (Immersion Grade).

Subsecuentemente, dos capas de Belzona 5811 (Immersion Grade) fueron aplicadas en dos colores diferentes; negro y gris, sobre todo el helipuerto a un promedio total de espesor de película seca de 20 mils (500 µm).

Una capa sólida del abrasivo Black Beauty fue rociado sobre el parcialmente humedecido Belzona 5811 (Immersion Grade), cubierto y apisonado utilizando un flotador de madera para formar una superficie antideslizante. El exceso del abrasivo Black Beauty fue removido con una escoba. Dos capas de Belzona 5111 (Ceramic Cladding) fueron aplicadas consecuentemente a un espesor de película mojada de 2.75 mil (70 µm) por capa.

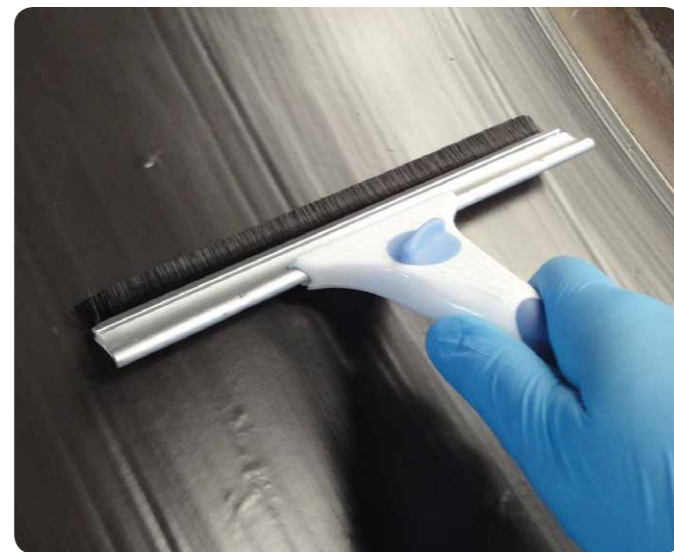
Esta herramienta de aplicación es un diseño híbrido de una escobilla de goma y un cepillo que no sólo mejora la calidad de la aplicación pero además presenta muchos otros beneficios para los Aplicadores y los Clientes finales, incluyendo:

- Tiempos de aplicación mucho más rápidos
- Calidad superior en el terminado de la aplicación completada
- Más control sobre el espesor de película en áreas más grandes
- Fácil de usar
- Prácticamente no deja rastros de las cerdas de la brocha al completar la aplicación
- Excelente para aplicar Belzona 1321/ 1391/ 1591
- Minimiza los agujeros
- Los cepillos pueden lavarse en MEK y volver a usarse
- Económico para proyectos grandes

Esta nueva herramienta de aplicación está siendo probada en una serie de proyectos que se están llevando a cabo actualmente en el Lejano Oriente. Hasta el momento, los comentarios hechos por los Contratistas y los Aplicadores han sido muy alentadores y han resultado en algunas modificaciones para asegurar que la herramienta se desarrolle a su máxima capacidad.

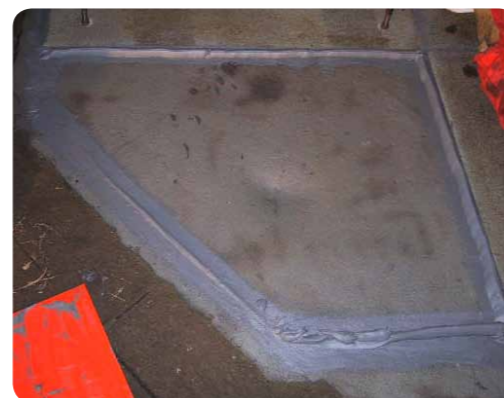
Placas reforzadas con soldadura a la plataforma:

una de las ventajas era restaurar la capacidad de carga de la plataforma a un costo relativamente bajo, esto podía

llevarse a cabo en etapas minimizando así la interrupción de las operaciones. Sin embargo, las desventajas mencionadas fueron creando un peligro en los bordes, un potencial de grietas de corrosión entre las placas (difícil de monitorear), un proceso que requiere una gran cantidad de trabajo en caliente (lo cual dañaría la protección pasiva al fuego ya instalada debajo de la cubierta existente), y un aumento en el peso neto de la plataforma.

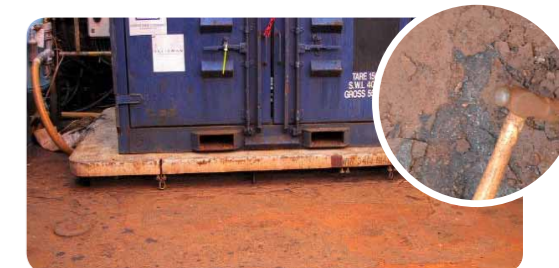
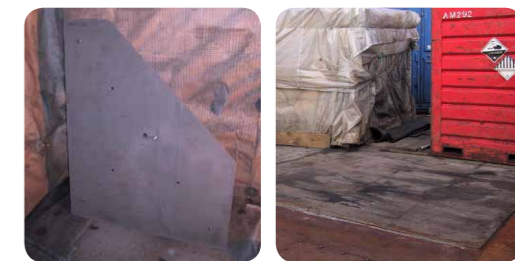
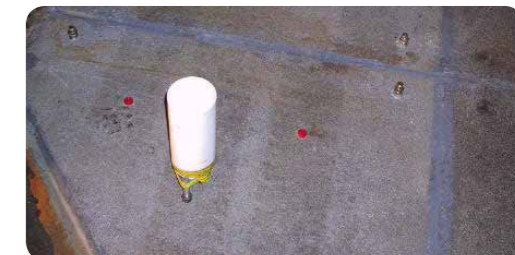
Las zonas que requerían refuerzo fueron

marcadas y medidas para fabricar las placas necesarias. El procedimiento de aplicación consistió en la preparación de los paneles fabricados en tierra antes de enviarlas a la plataforma y llevar a cabo la preparación de superficie del área de trabajo, haciendo un montaje en seco de las placas de acero en la posición correcta sobre la plataforma siguiendo un esquema y usando un perno para ajustar y nivelar las placas para asegurar una superficie plana.

Siguiendo el mismo proceso usado para crear los paneles de prueba, los bordes de los paneles fueron embalsados y los bordes de afuera biselados usando una pasta Belzona, la cual se dejó fraguar antes que el vacío entre el panel de refuerzo y la cubierta original fuera rellenado inyectando Belzona 5811 (Immersion Grade). Cada placa tenía múltiples puertos de inyección y un agujero central de respiración para el escape del aire. Utilizando una sola bomba caliente tipo 'airless' con múltiples salidas, el producto fue forzado desde los bordes hacia el vacío, hasta que visiblemente se expulsó a través del agujero central de respiración. Una vez el vacío fue rellenado, los puertos de inyección y el agujero para respirar fueron sellados y Belzona 5811 se dejó fraguar. Después del fraguado, los puertos de inyección fueron removidos, la localización de los orificios fueron reparados con una masilla de Belzona antes de que el montaje fuera completado y dejado fraguar.

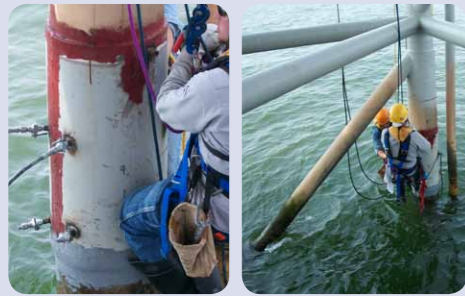
Belzona puede proveer superficies antideslizantes donde sea requerido.

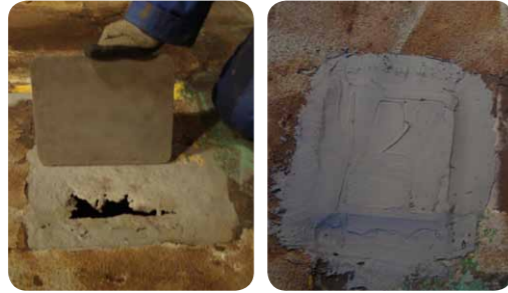
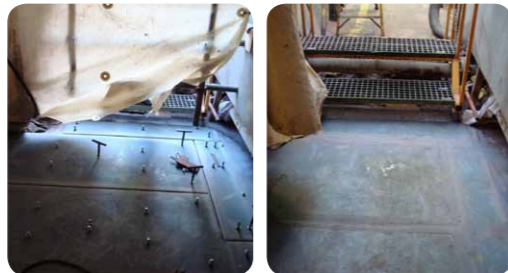
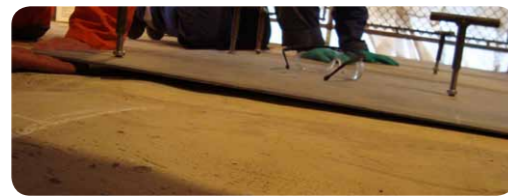
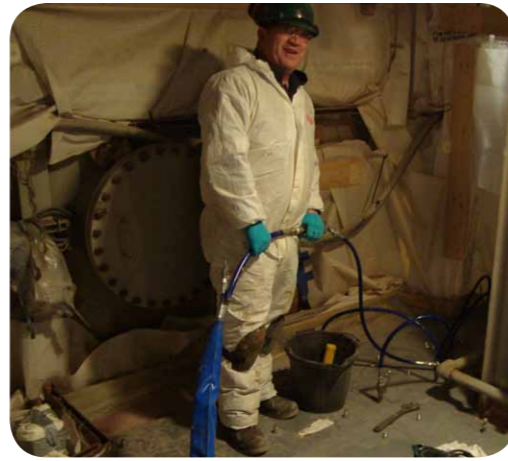
Desde el éxito de esta aplicación los compuestos de Belzona han sido utilizados como el adhesivo estructural para pegar placas reforzadas en otras áreas de la plataforma. En 2011, el mismo procedimiento se llevó a cabo en otra plataforma en el Mar del Norte para reparar el techo de la estructura. En este caso, la condición de las placas de acero existentes era tal que después de la preparación de la superficie, se requirió una adherencia localizada de las placas para cubrir los huecos antes que las placas reforzadas fueran localizadas e instaladas:
