PowerUP

2ª Edición - Mayo 2012

Noticias de Belzona sobre la Industria Energética

BELZONA REPARA UNA FUGA DE ACEITE EN UNA SUBESTACIÓN DE LA RED DE DISTRIBUCIÓN ELÉCTRICA DEL REINO UNIDO

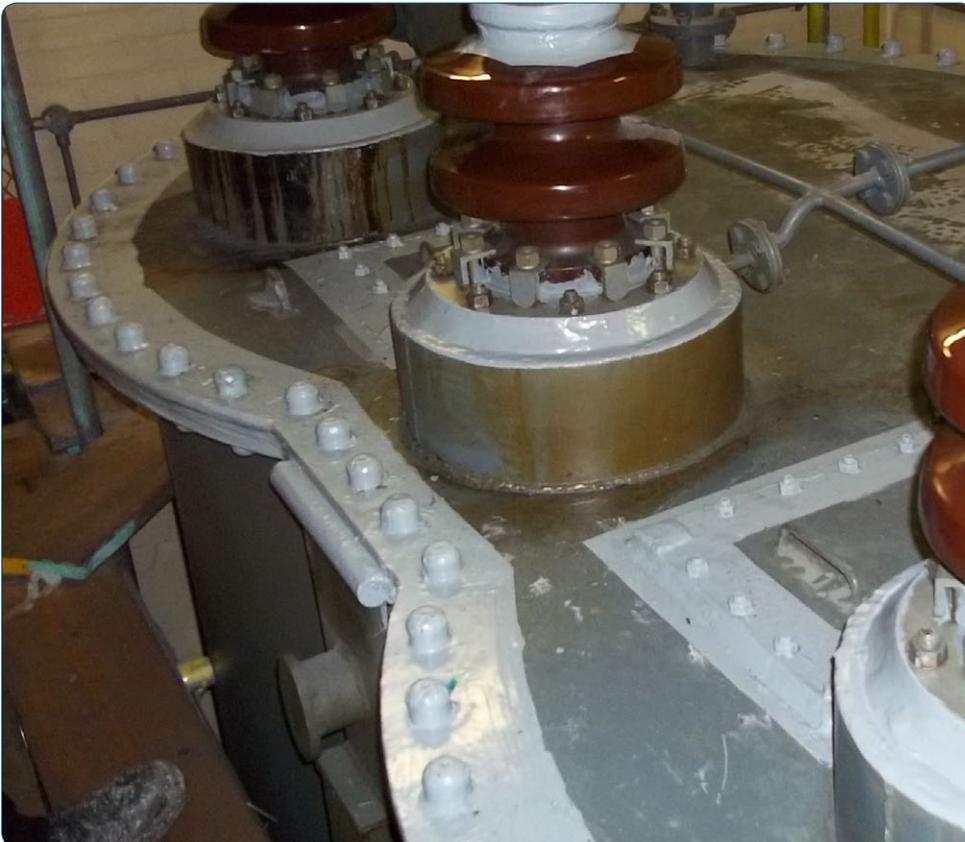
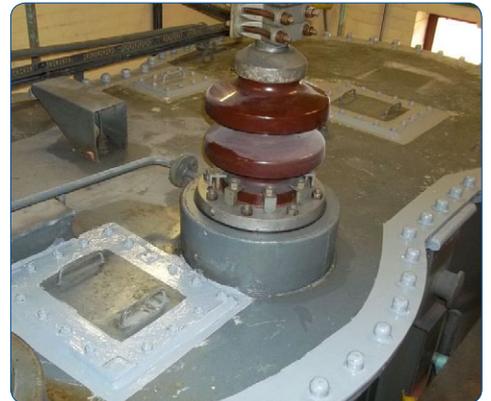
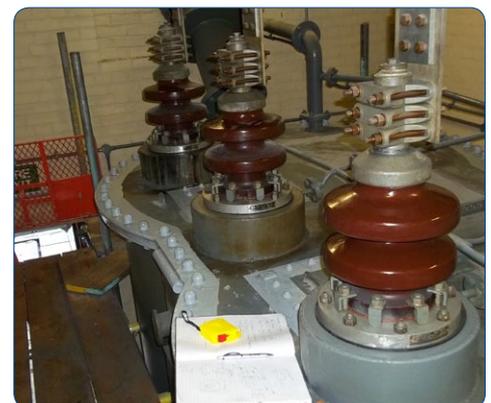
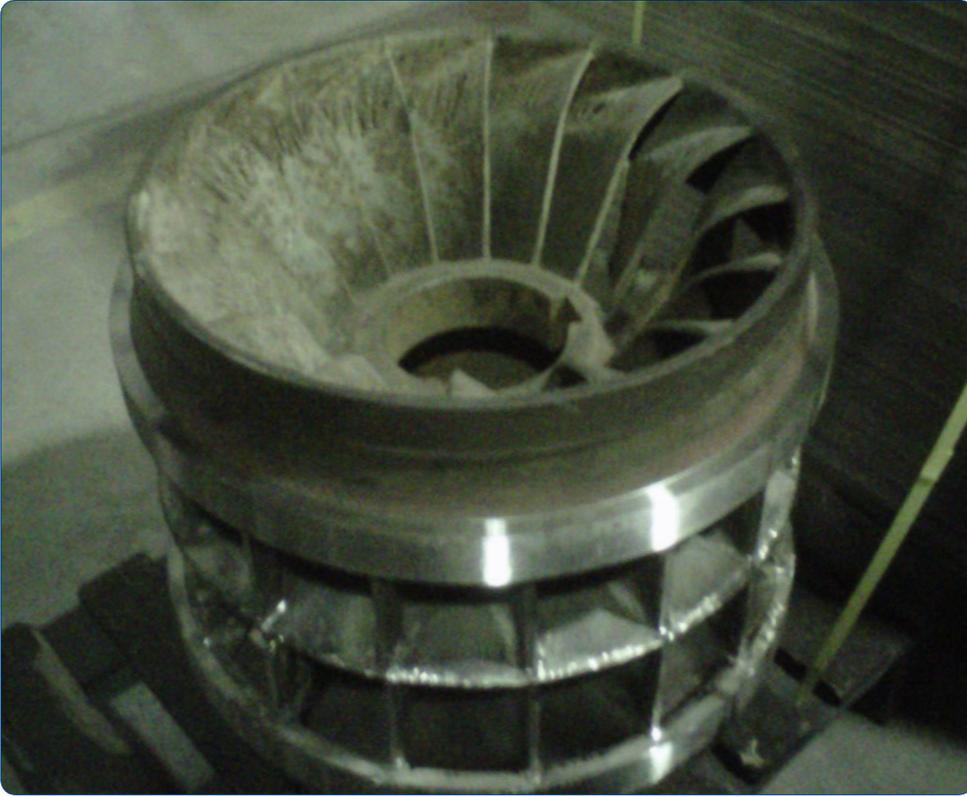
El aceite se filtraba por las juntas, un problema común en transformadores antiguos y deteriorados. Reemplazar este tipo de equipo resulta muy costoso y a menudo es imposible de reparar con métodos tradicionales debido al emplazamiento de los transformadores. Éstos suelen ubicarse en recintos ruidosos con techos bajos por lo que la retirada y reemplazo de toda la junta hubiera resultado extremadamente

El cliente hizo bajar el nivel de aceite por debajo de la junta principal, permitiendo que la reparación se realizara sin obstáculos. Belzona llevó a cabo la reparación en tres etapas. En primer lugar, se utilizó la herramienta Monti® MBX Bristle Blaster® para preparar la superficie. Monti® MBX Bristle Blaster® es una herramienta de mano que se utiliza para retirar revestimientos viejos y crear el perfil de superficie apropiado para la aplicación Belzona. En las zonas donde se detectaron fugas activas se aplicó de forma inmediata Belzona 1291 (ES-Metal), un material de fraguado rápido utilizado como solución temporal antes de realizar una aplicación permanente. Se permitió que Belzona 1291 (ES-Metal) fraguara completamente antes de darle rugosidad para prepararlo para el siguiente paso. Belzona 1831 (Super UW-Metal) junto con Belzona 9341 (Reinforcing Tape) se aplicaron

Tras completar el sellado de la junta de la brida y trampilla de inspección, Belzona Technosol completó la aplicación mediante el completo recubrimiento de los pernos con Belzona 1831 (Super UW-Metal) para evitar posibles fugas en el futuro.

Finalmente, para una protección del acero a largo plazo, se aplicó Belzona 5831 (ST-Barrier) sobre las juntas y pernos sellados.

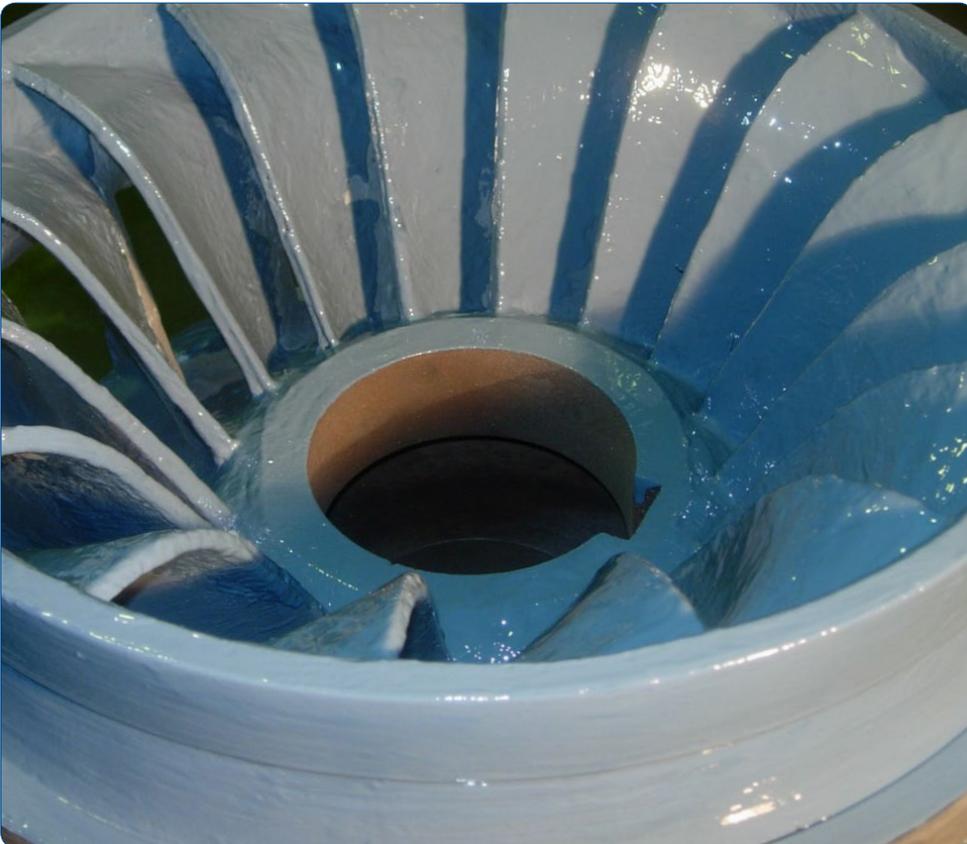
En noviembre de 2011, Rodator, distribuidor y aplicador de los productos Belzona en España, proporcionó una solución de mantenimiento para una pequeña planta hidroeléctrica de carácter privado en Barcelona, España. Algunas de las turbinas Francis de la planta sufrían una severa corrosión y cavitación en los álabes de los rodets, lo que causó grietas y agujeros. Las turbinas proporcionan electricidad a varias empresas, por lo que era necesaria una solución rápida. Este tipo de plantas hidroeléctricas de pequeño tamaño normalmente optan por reparar las turbinas dañadas en lugar de reemplazarlas, ya que resulta más rentable. El cliente lleva realizando esta aplicación en turbinas utilizando los productos Belzona más de 30 años, por lo que no consideró otra alternativa de reparación.

Las tres turbinas dañadas fueron trasladadas al taller subcontratado de Rodator. En primer lugar, los agujeros y pérdidas de metal se rellenaron con Belzona 1111 (Super Metal), una masilla polimérica multiuso para una gran variedad de reparaciones de ingeniería general. Este producto se combinó con una malla metálica para reforzar la reparación.

Una vez reparada el área dañada, los rodets de las turbinas se revistieron con Belzona 1341 (Supermetalgilde), un sistema de revestimiento de alto rendimiento para la protección de metales contra los efectos de la erosión, corrosión y cavitación. Además, este revestimiento proporciona un óptimo rendimiento a la turbina.

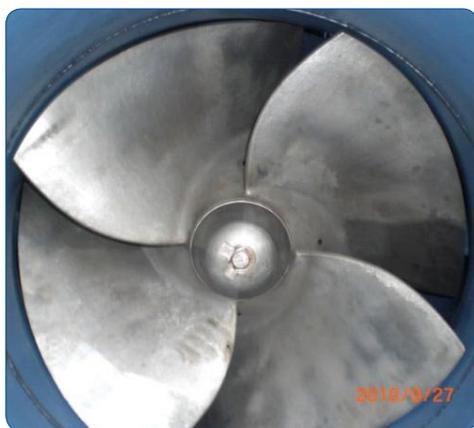
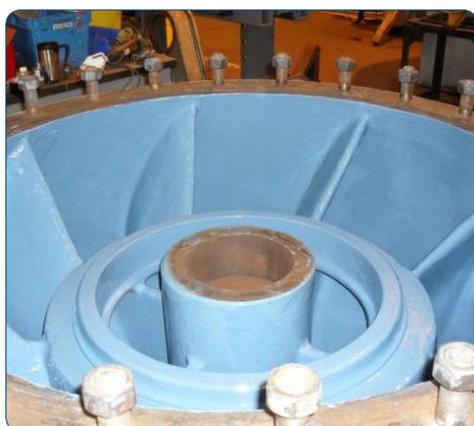
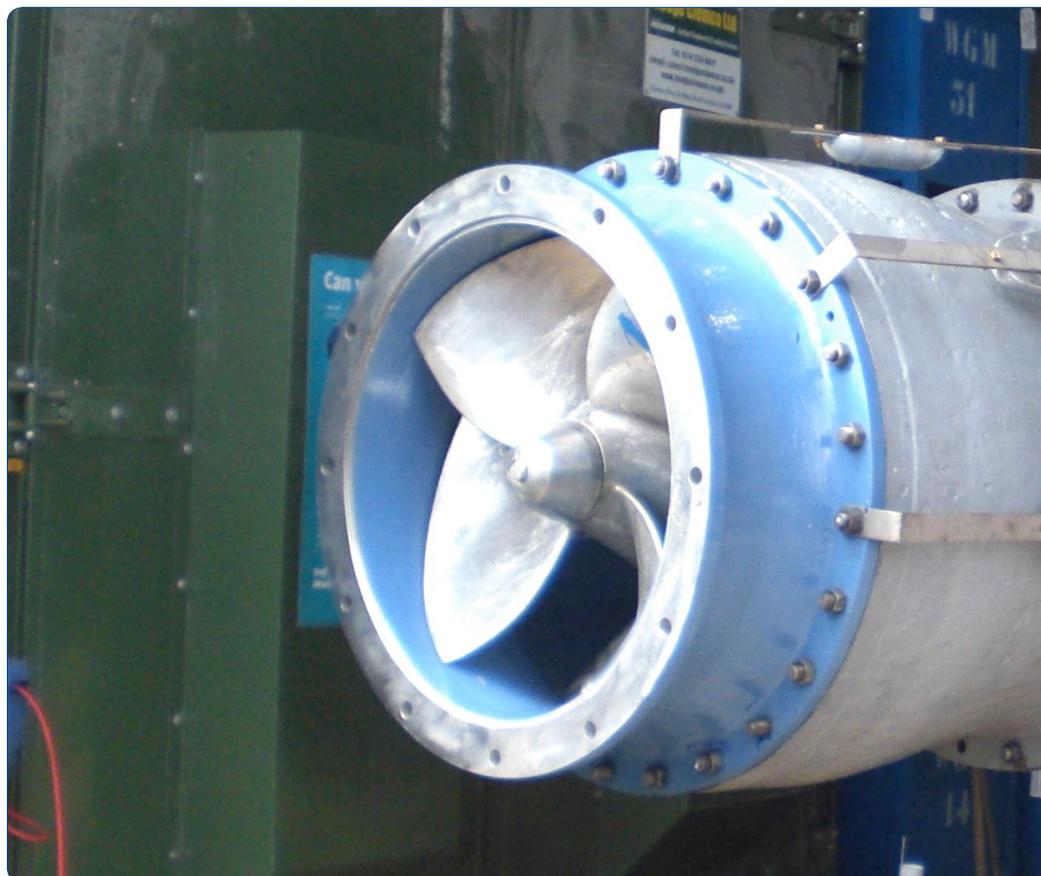
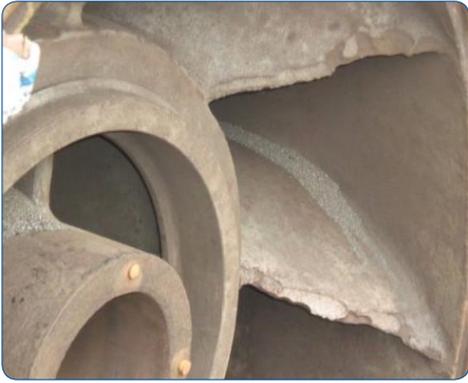
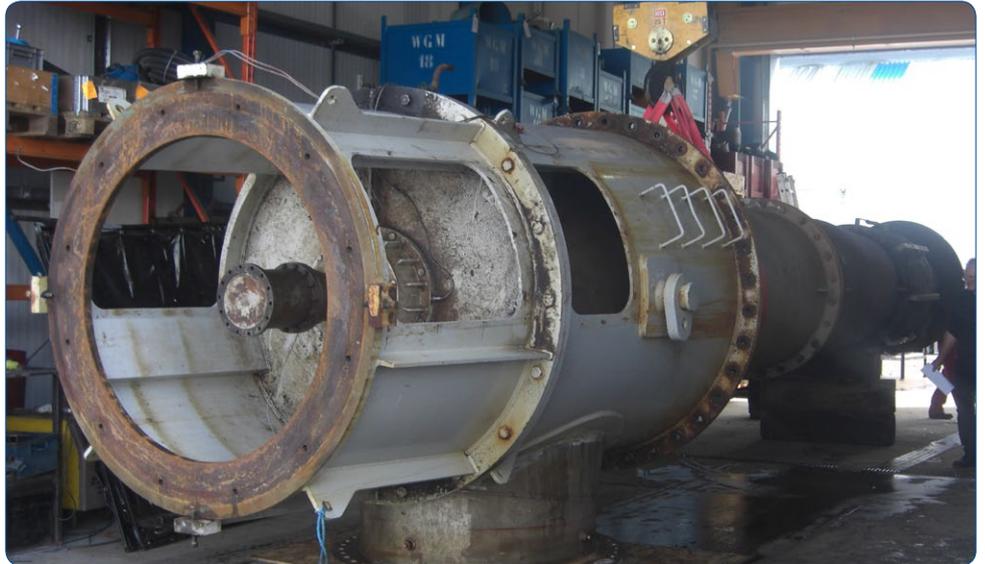
WGM Engineering retiró, puso a punto y volvió a instalar dos de las bombas de refrigeración de agua de 122cm de diámetro, pesando cada una más de 11 toneladas sin el motor, que no eran capaces de

Tras ser desinstaladas, las bombas se transportaron al centro de servicio de WGM Engineering donde fueron sometidas a un intenso programa de reconstrucción. Se especificó Belzona 1111 (Super Metal) para reconstruir los álabes del difusor dañados y Belzona 1311 (Ceramic R-Metal) para reparar las áreas que sufrían una severa erosión-corrosión por picadura. Se utilizó Belzona 1341 (Supermetalgilde) como revestimiento interno en las

áreas de flujo de fluido incluyendo los rodetes y difusores. Este revestimiento, que se utiliza para mejorar la eficacia, ha demostrado lograr un incremento de hasta el 5% cuando se revisten bombas nuevas. El exterior de la bomba principal se revistió con dos capas de 5811 (Immersion Grade) para proporcionar una protección a largo plazo en condiciones de inmersión.

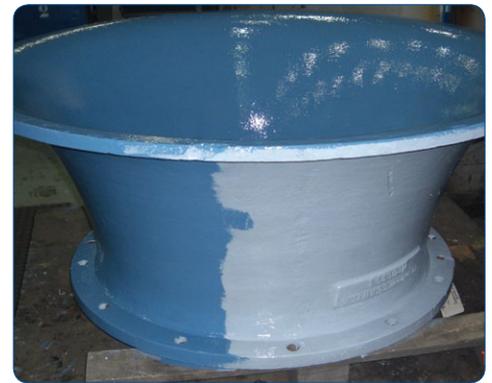
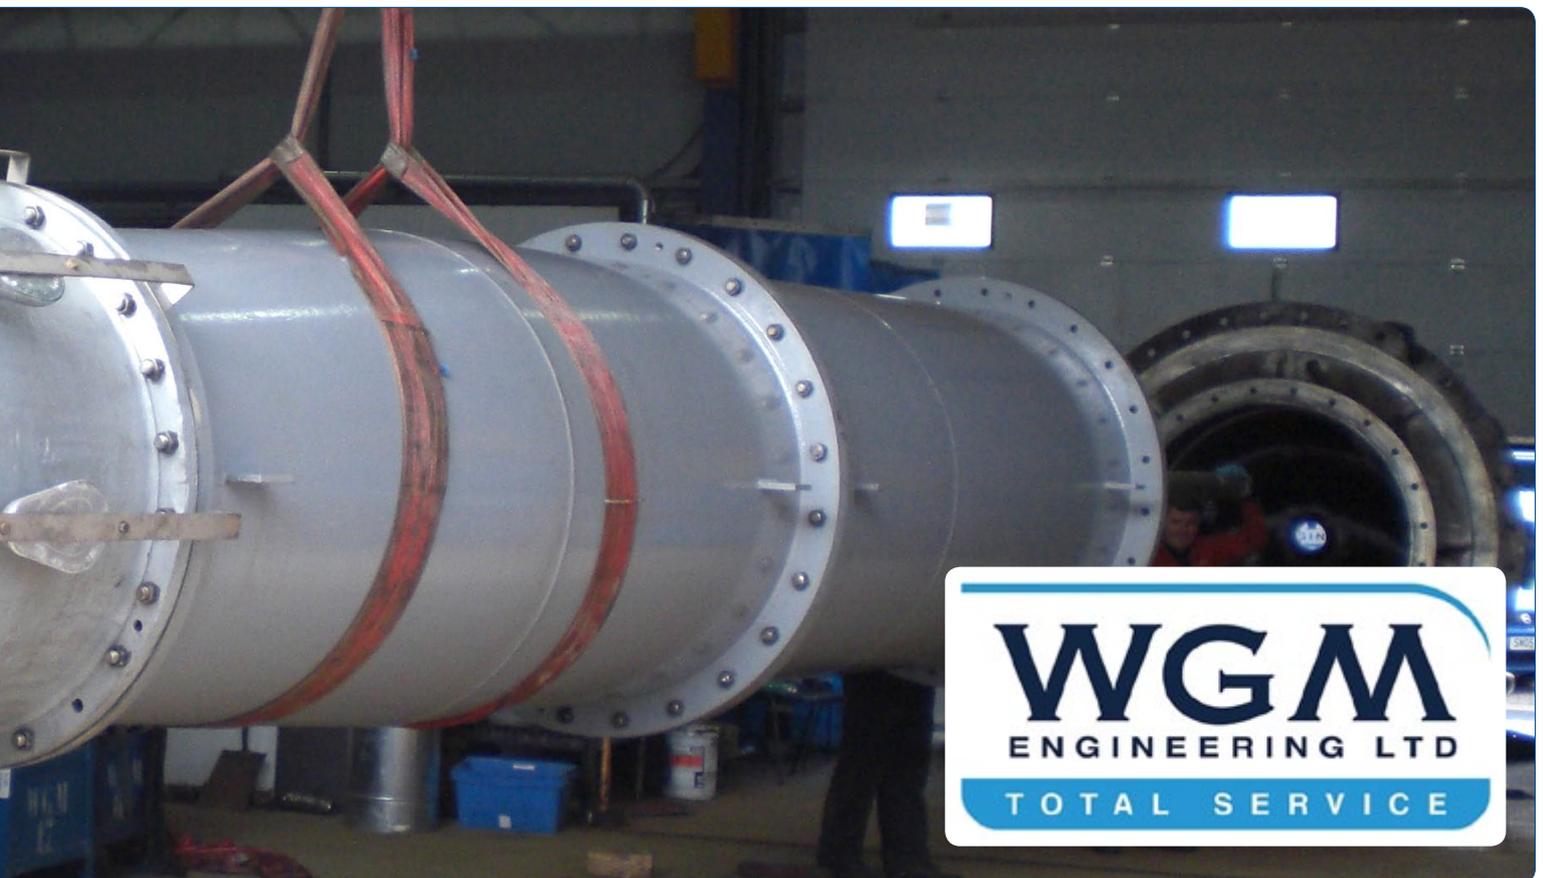
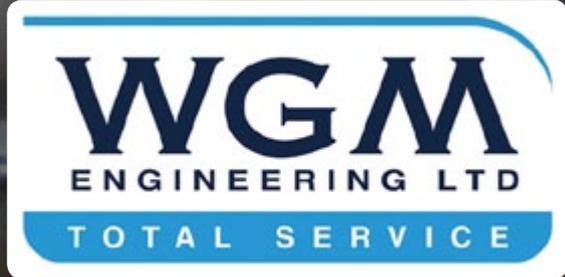
Engineers. Ambas bombas se pusieron de nuevo en servicio en un periodo de 8 semanas desde que fueron retiradas y cumpliendo con el presupuesto asignado. El cliente ha expresado su satisfacción con el servicio proporcionado y ya se está beneficiando de revestir las bombas con Belzona.

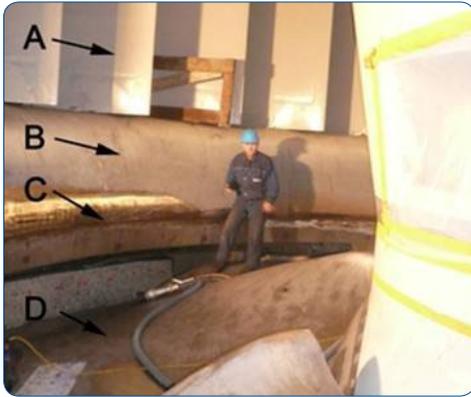
Figura 1:
A: Álabes fijos
B: Carcasa espiral
C: Hueco circunferencial
D: Rodete de turbina - Potencia 85MW

Una planta hidroeléctrica con base en Aschbach, Austria, sufría problemas debido al gran tamaño del rodete de la turbina instalado recientemente con la finalidad de incrementar su rendimiento. Antes de que el rodete fuera instalado, fue necesario fabricar e instalar una nueva carcasa en la turbina. La producción, instalación y soldadura de la nueva carcasa causaron problemas debido al calor generado por estos procesos. Este calor causó distorsión en la carcasa de la turbina y creó un hueco circunferencial de entre 2,8 y 4,6 mm entre las dos bridas de contacto. Como consecuencia, no se consiguió un ensamblaje correcto entre las dos partes sin crear estrés en los componentes, por lo que se requería un sellado para evitar fugas.

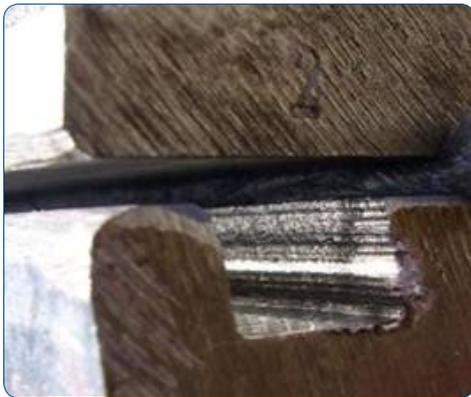
Figura 2:
Modelo 1:1 del hueco y el fondo de junta colocado en el mismo para prevenir que el producto líquido elastómero Belzona 2131 (Ceramic S-Metal) penetre en la parte externa del hueco y se sitúe dónde deben asentarse las juntas tóricas.

Tras analizar el problema, se utilizó la hoja de especificaciones del producto y el conocimiento de las fuerzas actuantes para fabricar un molde a escala 1:1 del hueco.

En este modelo se desarrolló el método que posteriormente se aplicaría y probaría en la turbina. Como se muestra en la Figura 2, se colocó un fondo de junta para prevenir que el producto líquido Belzona 2131 (D & A Fluid Elastomer) fluyera en las partes exteriores donde Belzona 1321 (Ceramic S-Metal) debía inyectarse posteriormente. El flujo del líquido

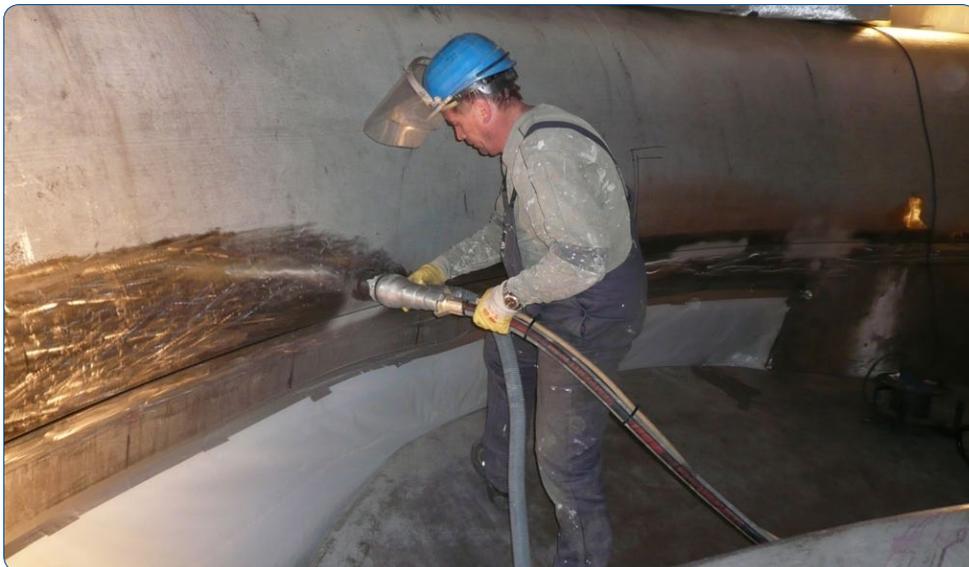
Figura 3:
Granallado con el equipo Vacu-Blast SFT 50 libre de polvo. Durante el granallado se produce una formación de polvo mínima lo que ayuda a proteger el equipo así como a reducir riesgos para el operador.

Para comenzar con la aplicación, se preparó mediante granallado una superficie mayor que la del hueco, con la finalidad de asegurar la máxima adhesión de Belzona 2131 (D & A Fluid Elastomer). Ésta fue una parte esencial de la aplicación, dado que Belzona 2131 (D & A Fluid Elastomer) reemplazaría el sello. Ésta normalmente se ensamblaría con pre-tensión, y necesitaría soportar el estrés de tensión producido por las vibraciones. La sección superior de la brida estaba fabricada en fundición y la sección inferior de acero inoxidable, por lo que se necesitaba utilizar un abrasivo muy angular para asegurar un perfil de 90 µm de profundidad mínima.

Inicialmente, el cliente no deseaba granallar por miedo a que se creara polvo que posteriormente penetrara en los sellos y afectara al funcionamiento de la turbina. Sin embargo, mediante la utilización de un equipo Vacu-Blast que elimina el polvo, fue posible granallar con una mínima formación de polvo.

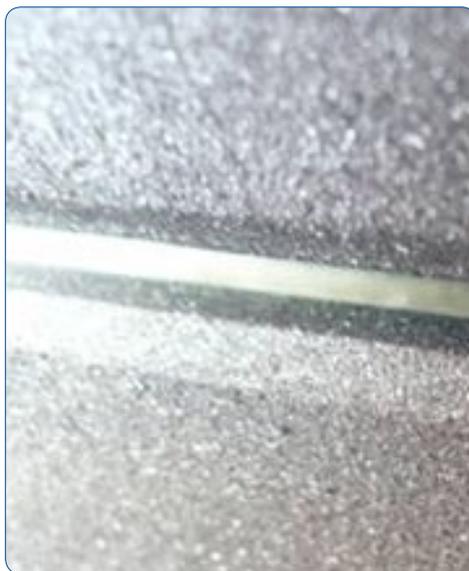
Figura 4:
La profundidad del perfil de la cámara y la sección frontal de la superficie era 90-100µm.

Como se muestra en la Figura 4, el siguiente paso fue insertar un fondo de junta de espuma en el hueco para

prevenir que el elastómero fluido penetrara en la sección externa. Con la finalidad de lograr la mejor adhesión posible, la superficie en la que se iba a aplicar Belzona 2131 (D & A Fluid Elastomer) se trató con Belzona 2911 (Elastomer QD Conditioner)

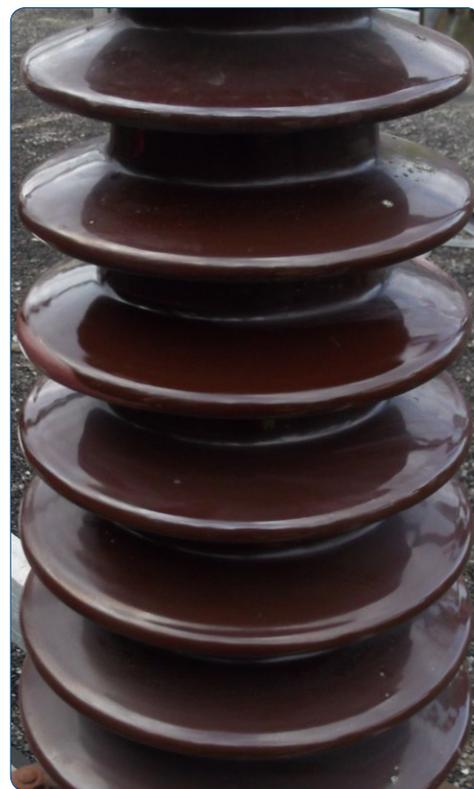
PRESENTACIÓN DE BELZONA 8112

Belzona ha desarrollado un nuevo producto específicamente diseñado para la reparación a largo plazo de aisladores de porcelana.

baja contracción, fraguado rápido y se ajusta al color rojo/marrón de los aisladores estándares. Belzona 8112 proporciona una buena resistencia eléctrica, no se corroe y puede aplicarse sin necesidad de equipos especiales. Este producto se moldea a cualquier forma y tamaño de aislante. Belzona 8112 tiene un fraguado rápido y en cuarenta minutos tras la aplicación puede lijarse para conseguir un buen acabado final.

El lanzamiento de Belzona 8112 proporciona a la industria eléctrica una solución de reparación de confianza y eficiente en costes para aisladores de porcelana. El coste de la reparación Belzona puede suponer tan sólo un 10% del coste de reemplazo. Belzona 8112 se aplica con facilidad sin necesidad de herramientas especiales y proporciona excelentes propiedades de aislamiento eléctrico.

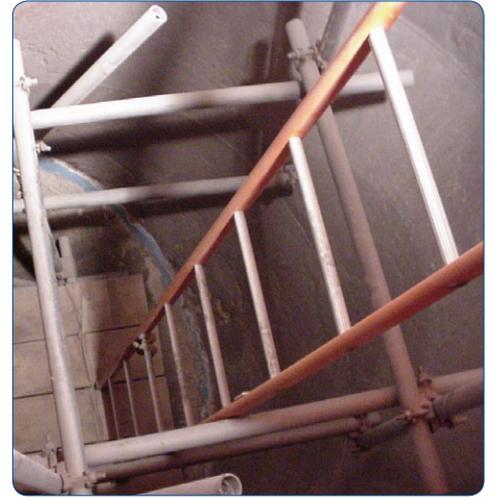
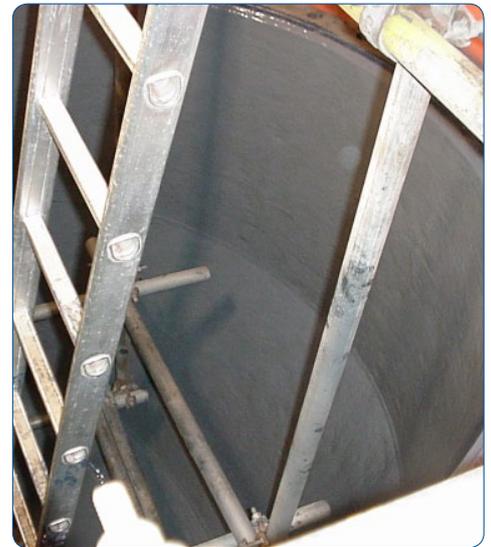
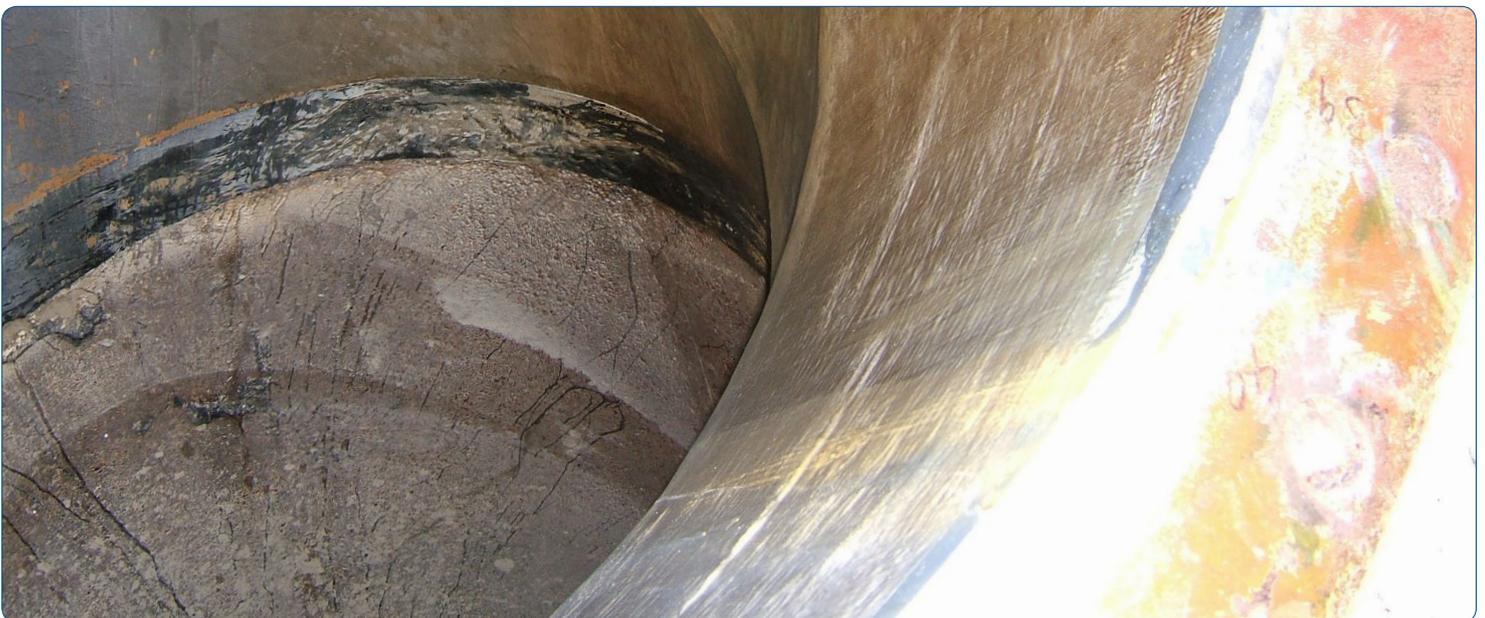
La tubería, que conecta con el sistema de refrigeración de la central de energía nuclear en Kent, presentaba una severa corrosión en las juntas. Las juntas de conexión son un área de comúnmente problemática, ya que con frecuencia sufren corrosión.

En este caso, la junta de conexión entre la tubería de hormigón situada en el mar y la tubería de acero que conduce a la central eléctrica estaba corroída.

Belzona cuenta con años de experiencia en la protección contra la erosión-corrosión, y fue capaz de ofrecer una solución a este problema en dos partes. Se seleccionó Belzona 1311 (Ceramic R-Metal), un material de consistencia pastosa con relleno cerámico, para rellenar la corrosión por picadura y reconstruir las áreas

dañadas de la tubería. El producto fue aplicado a mano al grosor recomendado de 6 mm, asegurando una reparación de confianza.

Una vez que Belzona 1311 (Ceramic R-Metal) fraguó por completo, se dio rugosidad a la superficie utilizando un cepillo de alambre para permitir una máxima adhesión del producto de revestimiento.

A continuación, se aplicó mediante cepillo Belzona 1321 (Ceramic S-Metal) un producto fluido con relleno cerámico, para dar un acabado liso a la junta de la tubería. Este revestimiento proporciona una excelente resistencia contra la erosión-corrosión y se espera que extienda de forma significativa la vida de estas tuberías.

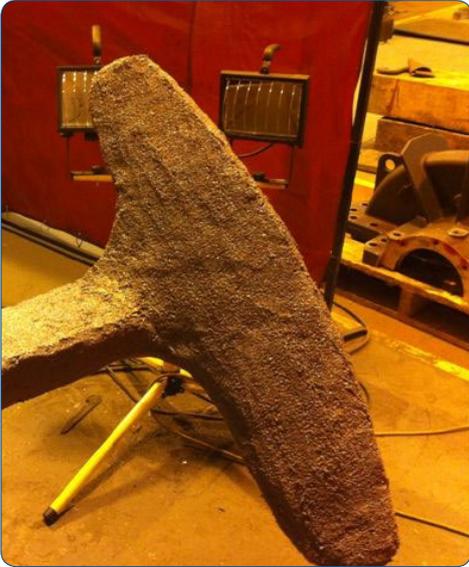
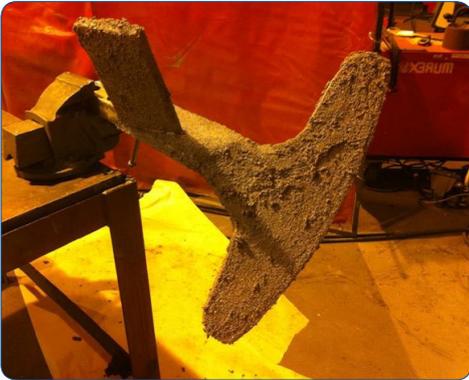
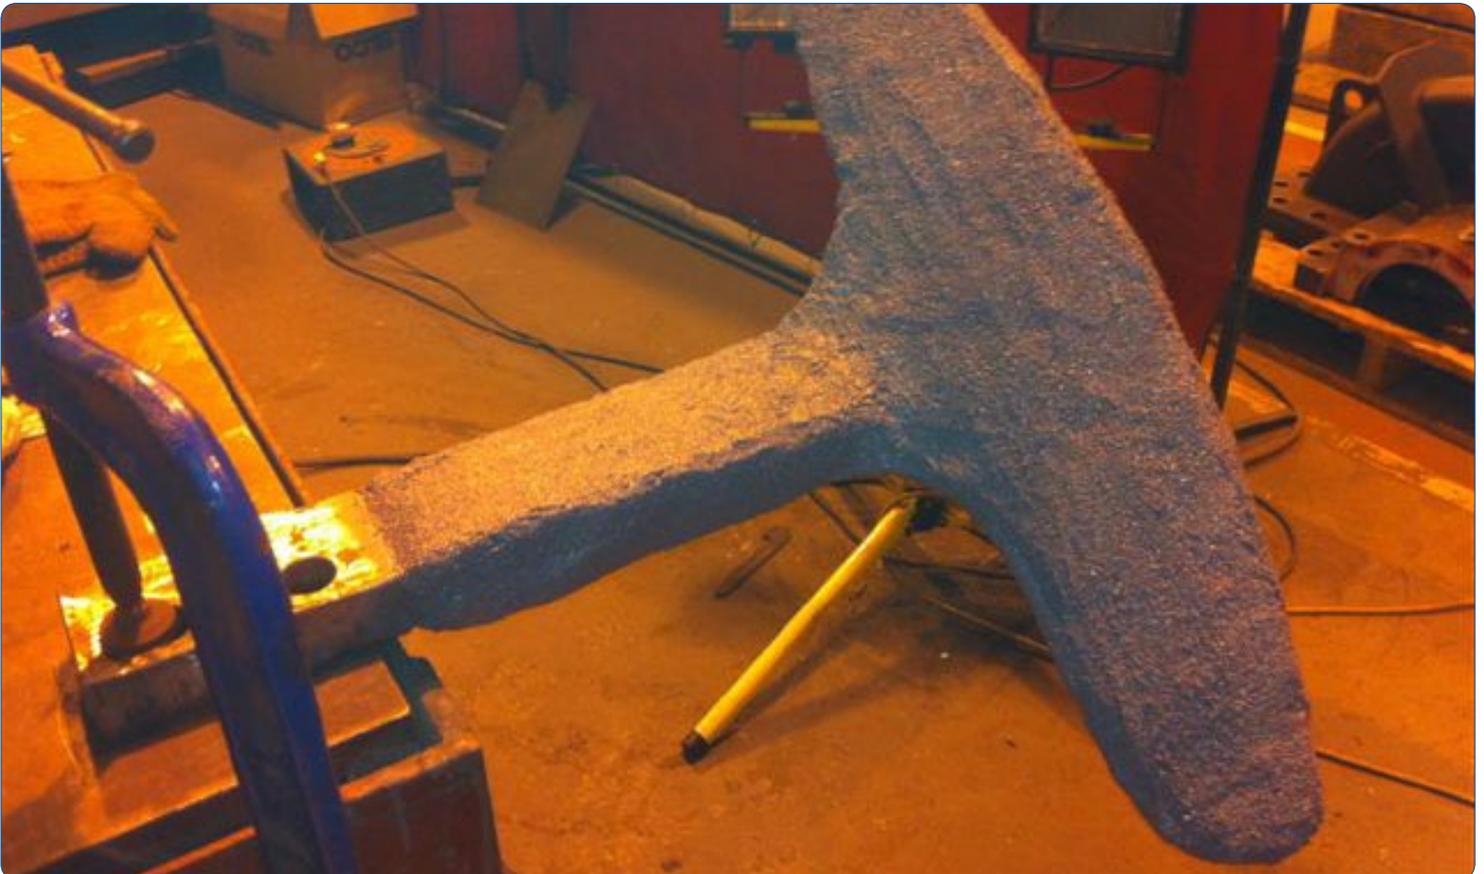
Una central eléctrica de gran tamaño en Reino Unido precisaba una solución para unos agitadores de lodo utilizados para mantener el lodo de piedra caliza en movimiento en la planta de desulfuración de gases (FGD). Los agitadores duraban tan sólo 6 meses y los altos costes de reemplazo hicieron que la central eléctrica buscara una solución más a largo plazo.

Belzona proporcionó una interesante solución que protegió los agitadores de la abrasión causada por las duras condiciones en las que operan. Los nuevos agitadores de acero

fundido endurecido se revistieron con un producto industrial tipo pastoso, Belzona 1812 (Ceramic Carbide FP). Este producto ha sido diseñado para proporcionar protección contra el ataque abrasivo y aseguran la extensión de la vida útil de estos agitadores.

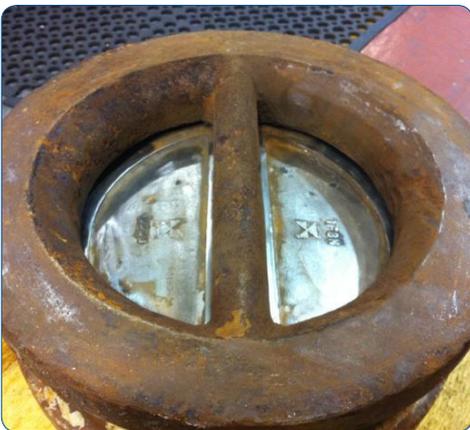
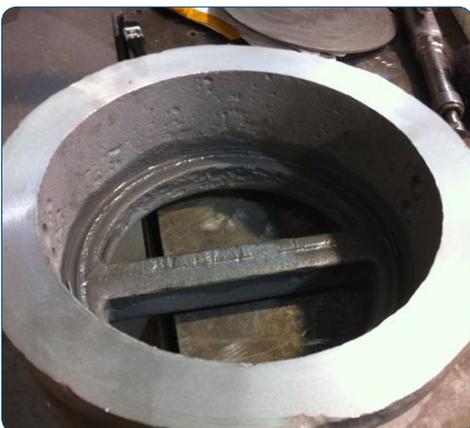
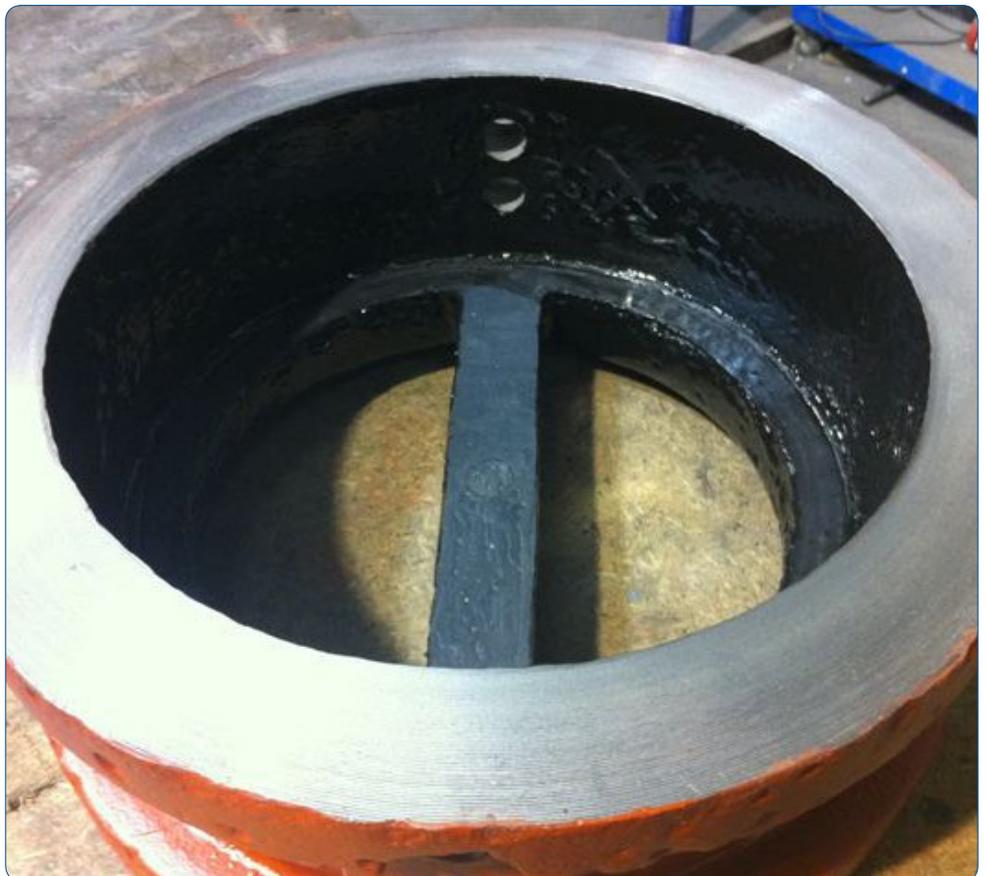
Una central eléctrica en el norte de Inglaterra experimentaba problemas de corrosión en las válvulas de retención en una bomba multi-etapa utilizada para agua de refrigeración. Además de la reparación, el cliente requería un revestimiento para prevenir futura corrosión y asegurar una larga vida útil del equipo.

El daño en la válvula de retención era tal que estaba completamente inutilizable. Belzona recomendó una solución que no sólo permitiera poner la válvula de nuevo en servicio, sino que además la protegería a largo plazo contra la corrosión.

En primer lugar, se retiró la válvula de la bomba y se preparó la superficie para asegurar una adhesión máxima del producto Belzona de reparación.

La cara sellante dentro de la válvula se acondicionó con Belzona 2911 (Elastomer QD Conditioner) y se dejó secar lo suficiente antes de aplicar Belzona 2211 (MP Hi-Build Elastomer). Este versátil elastómero de alto rendimiento se adhiere con fuerza a una gran variedad de superficies y permite extender la vida útil de componentes de goma.

Para recrear el sello plano en la cara de brida, se mezcló el producto y se aplicó en la válvula. Se colocó una plancha de acero tratada con el agente separador Belzona 9411 (Release Agent) sobre la válvula y se utilizaron pesos para eliminar el exceso de material.

aplicó una primera capa de Belzona 5811 (Immersion Grade) en uno de los lados de la válvula para protegerlo contra futura corrosión. Este producto está diseñado para la protección de superficies metálicas y no metálicas que operan bajo inmersión.

Cuando el producto fraguó, se retiró la plancha de acero y el exceso de Belzona 2211 (MP Hi-Build Elastomer). A continuación, se aplicó una segunda capa de Belzona 5811 (Immersion Grade) en el otro lado de la válvula. La válvula fue reinstalada al día siguiente, permitiendo poner esta bomba multi-etapa de nuevo en servicio.

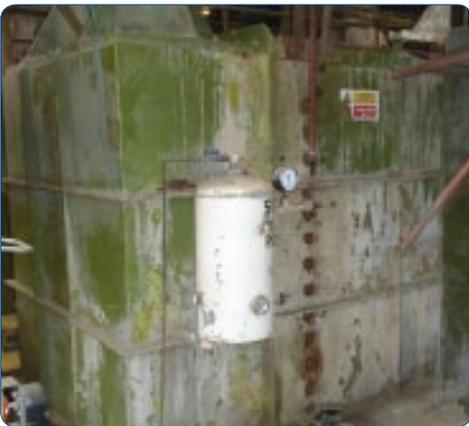
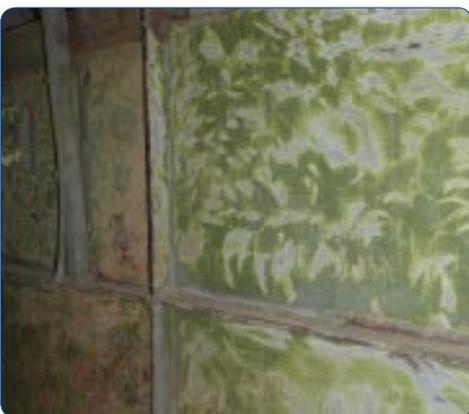
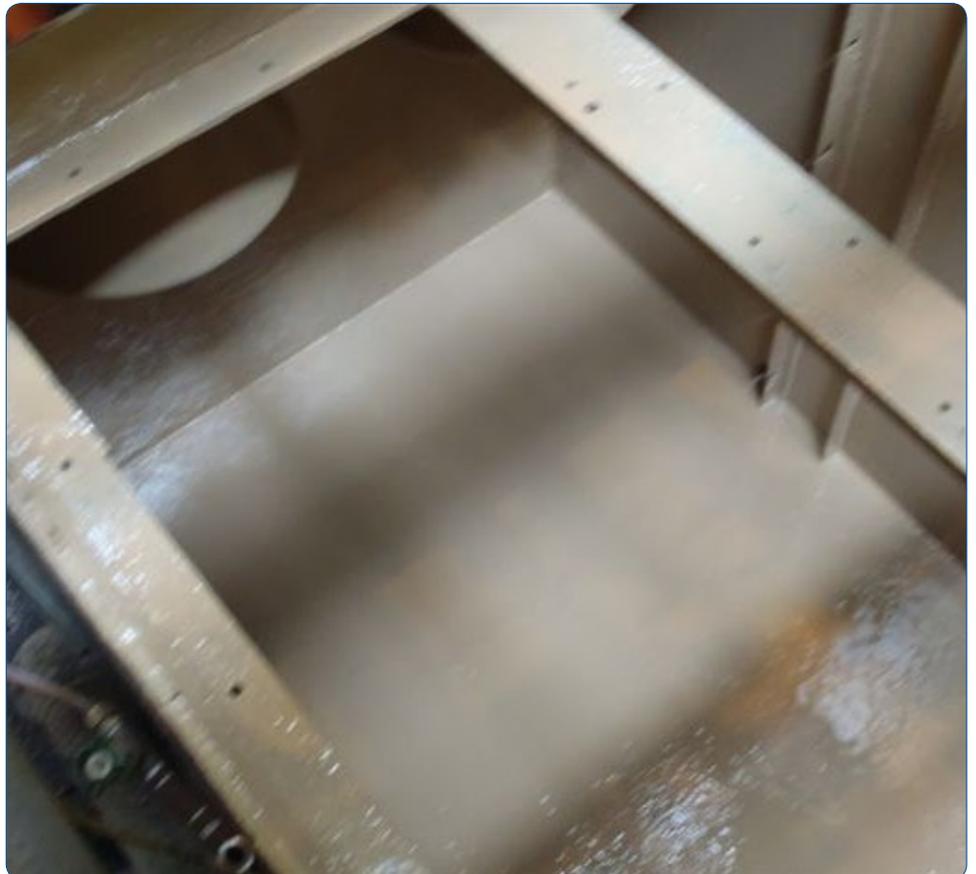
RECONSTRUCCIÓN TANQUE DE BOMBA ROTATORIA DE AIRE

En el interior del tanque, se retiró el revestimiento de goma dañado y erosionado utilizando martillo y cincel. A continuación, se preparó la superficie antes de proceder con la aplicación del producto Belzona. Una vez completada la preparación de superficie, se soldó un nuevo soporte angular de hierro para el filtro dentro de los tanques y se sellaron los agujeros de tornillos anteriores. Se aplicaron dos capas de Belzona 5811

en la parte superior del tanque para atornillar la nueva cubierta, dado que los agujeros anteriores estaban demasiado dañados. A continuación, se recolocaron las cubiertas.

(Immersion Grade) en todo el tanque. Este producto proporciona protección a largo plazo contra la corrosión y permite extender la vida del equipo en condiciones de funcionamiento bajo inmersión. Belzona 5811 (Immersion Grade) no contiene disolventes y fragua a temperatura ambiente y en condiciones de humedad, asegurando una aplicación segura y sencilla.

Una vez que el producto hubo fraguado, se prepararon las cubiertas nuevas. Se reconstruyeron un total de cuatro tanques en una misma unidad. Después de restaurar los cuatro tanques, el exterior de los mismos se limpió y volvió a pintar. Esta aplicación

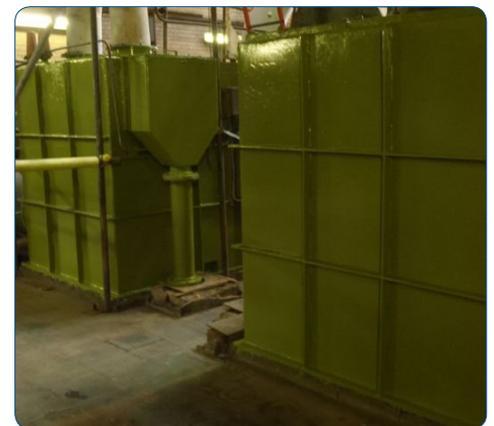
En 2011, los ingenieros de una central térmica en Nottinghamshire se pusieron en contacto con el Contratista Autorizado Belzona, Premier Engineering, para reparar unos tanques con revestimiento interno de goma severamente erosionados. La eficiente solución proporcionada incluyó la retirada de la cubierta del tanque envejecida y deteriorada, la cual era imposible reparar por lo que requería ser sustituida por una cubierta nueva. La nueva cubierta fue granallada y revestida con Belzona 5811 (Immersion Grade).

ha probado ser eficaz, y la central de energía ha restaurado 12 de sus 16 tanques de bomba con la solución Belzona desde entonces.

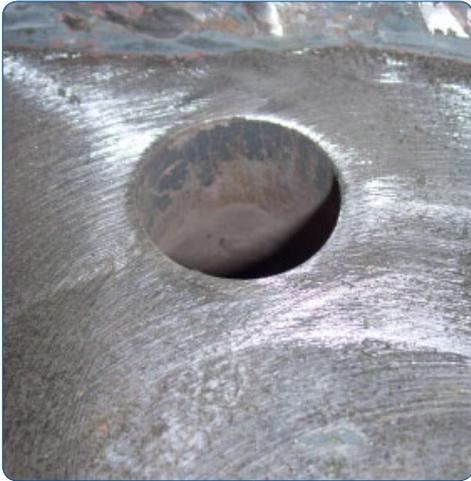
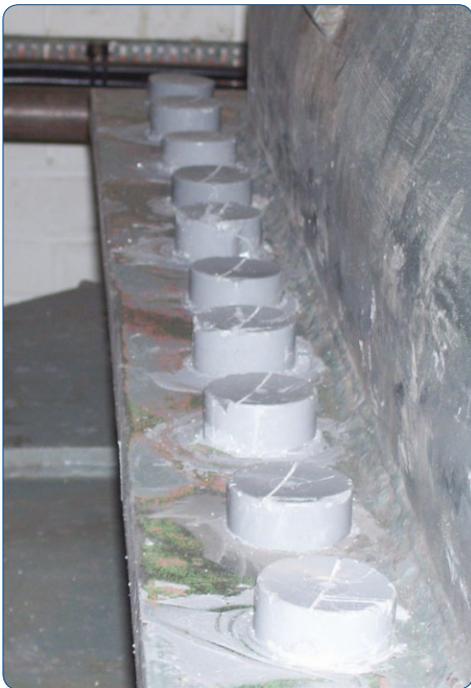
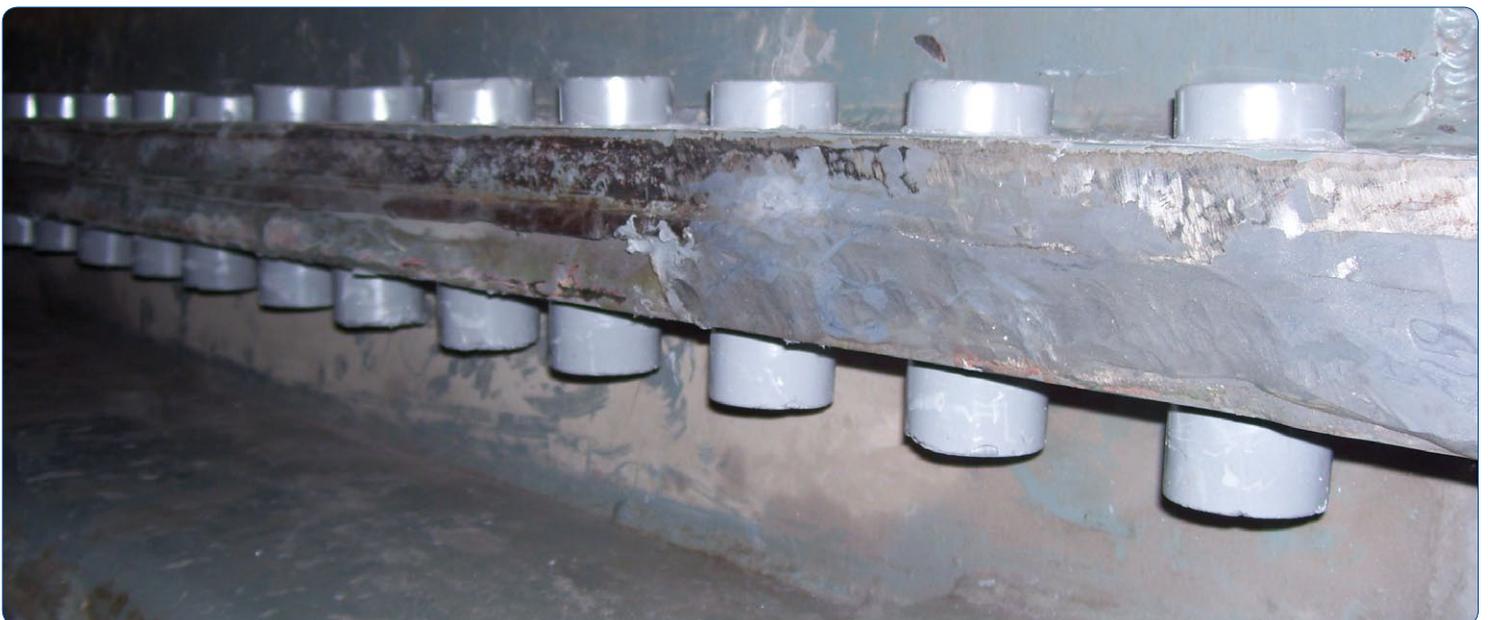
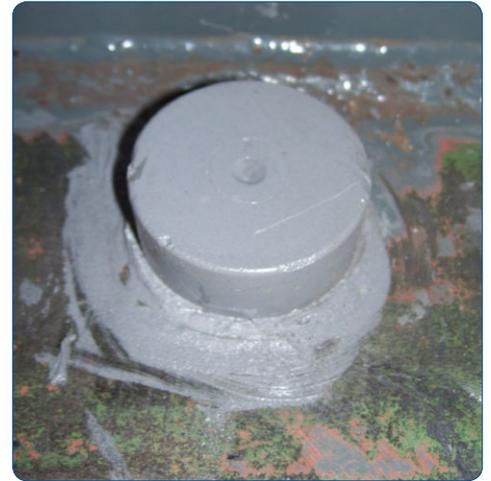
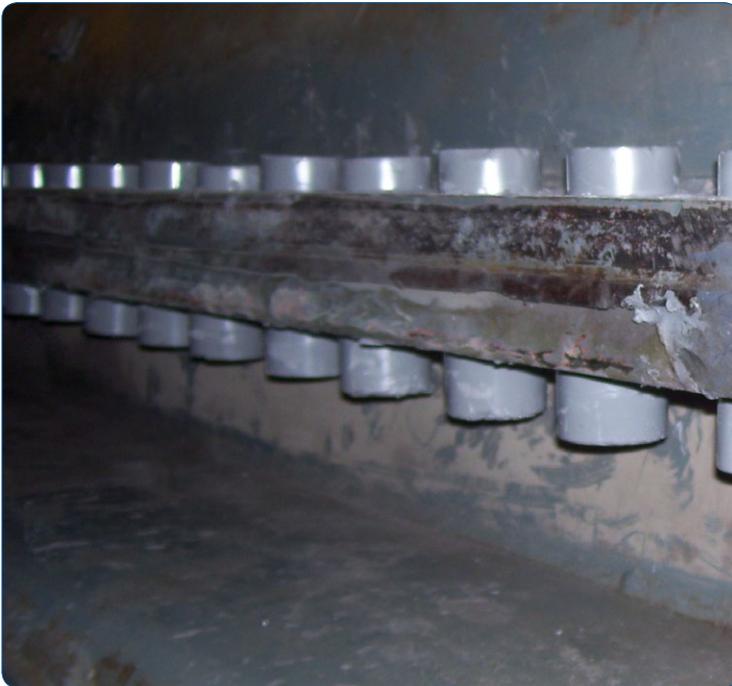
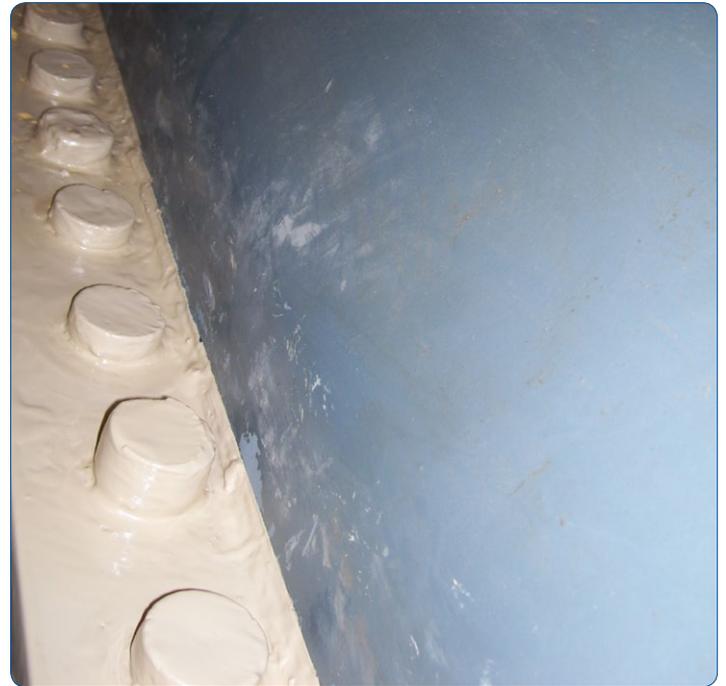
SELLADO DE FUGA EN TRANSFORMADOR

Un importante cliente en Reino Unido contactó con Belzona para una aplicación en un transformador Super Grid, que presentaba fugas a través de los pernos a lo largo de la cara de brida. La reparación se llevó a cabo en varias etapas utilizando el material Belzona de grado pastoso resistente a superficies

Todos los pernos fueron completamente recubiertos con Belzona 1831 (Super UW-Metal), lo que permitió sellar las fugas de forma permanente. Para dar forma al material Belzona en torno a los pernos, se utilizó una tubería de PVC de mayor diámetro que los pernos, que fue cortada en secciones para ajustarse a la longitud de los pernos y recubrirlos completamente.

A continuación, se preparó la superficie utilizando la herramienta Monti® MBX Bristle Blaster®. De esta forma, se retiraron los restos de revestimientos anteriores para devolver al metal a una condición de metal brillante y crear una superficie rugosa e irregular que mejore la adhesión del material Belzona.

Una vez que la superficie estuvo preparada y desengrasada, se mezcló Belzona 1831 (Super UW-Metal) de acuerdo con la hoja de Instrucciones de Uso. El material mezclado se utilizó para impregnar el área preparada y se colocaron las secciones de tubería PVC sobre los pernos. A continuación, se

rellenaron estas secciones de tubería con Belzona 1831 (Super UW-Metal) utilizando una brocha con las cerdas recortadas. Una vez que los pernos estuvieron recubiertos, se dejó que Belzona 1831 (Super UW-Metal) fraguara.

Cuando el producto hubo fraguado por completo, se cortó y retiró el PVC de los pernos recubiertos con Belzona 1831 (Super UW-Metal), quedando listos para ser revestidos.

aceitosas Belzona 5831 (ST-Barrier) para proporcionar protección contra la corrosión. De nuevo, la preparación de superficie se llevó a cabo de acuerdo con la hoja de Instrucciones de Uso. Una vez que el sustrato estuvo listo, se aplicó Belzona 5831 (ST-Barrier) en dos capas, proporcionando un revestimiento completo para las áreas problemáticas.
