EN FOCO: Protección de bridas

SOLUCIONES PARA REPARACIÓN Y PROTECCIÓN DE BRIDAS

Número 109

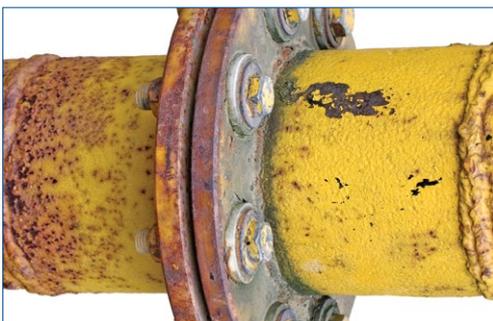
Corrosión general en una brida

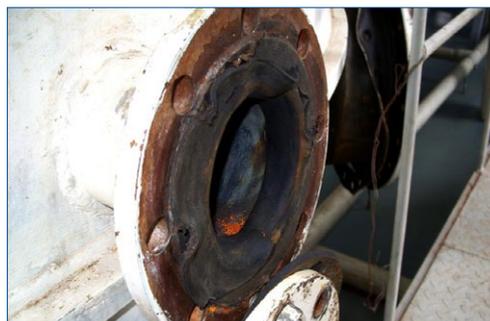
Cara de una brida muy corroída

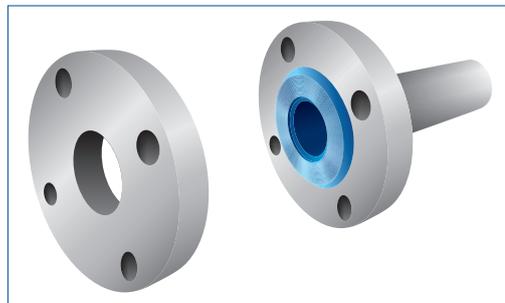
Cara de una brida reparada con el [Kit de moldeado de caras de bridas de Belzona](#)

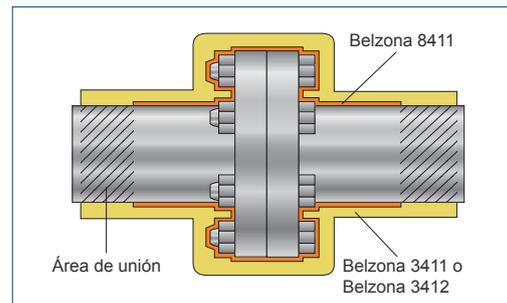
Sistema de encapsulado de bridas de Belzona

Estos sistemas duraderos se usan para proteger bridas de la mayoría de las formas, tamaños y configuraciones contra la corrosión, y encapsular la brida para que no ingrese la humedad. El inhibidor Belzona 8411 también tiene propiedades como desmoldante, lo que permite retirar las capas del recubrimiento Belzona 3411 o Belzona 3412 de la unión para permitir la inspección.

Si fuese necesario realizar tareas de mantenimiento, simplemente se corta el recubrimiento con una cuchilla filosa a la altura del plano de separación de ambas caras de la brida. Las dos mitades de la membrana se repliegan hacia atrás para dejar a la vista los pernos y las bridas. Una vez finalizado el trabajo de mantenimiento las membranas se despliegan nuevamente a su posición original y se sellan aplicando Belzona 3411 o Belzona 3412.

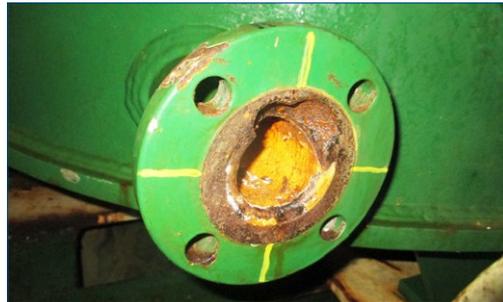
Cara de brida muy corroída

El revestimiento existente había fallado, lo que produjo corrosión en el interior del recipiente y una pérdida notoria de metal en las bridas adyacentes. El cliente no podía usar métodos en caliente y tenía tiempo limitado para realizar la aplicación. Por cierto, los métodos de reparación convencionales mediante corte y soldadura implican trabajo en caliente y requieren el reemplazo de bridas que pueden no estar disponibles en situaciones de emergencia, especialmente en áreas con acceso limitado, como las plataformas petroleras.

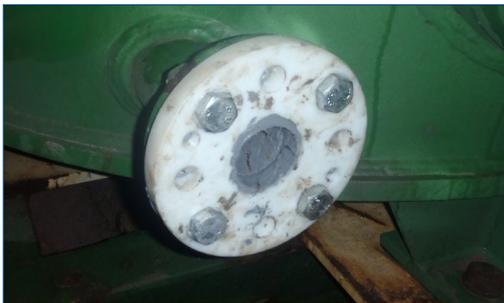
Molde colocado con material de Belzona

El moldeo de caras de bridas de Belzona fue la solución elegida para esta reparación, debido a que no requiere trabajo en caliente ni bridas de reemplazo y puede realizarse rápidamente con el menor tiempo fuera de servicio. Una vez preparada la superficie de la cara de la brida, se mezcló y aplicó el material de Belzona seleccionado en la superficie dañada y el molde, presionando firmemente el material contra la superficie preparada. Se unieron ambas superficies

y, una vez alcanzado el nivel correcto, se aseguró el molde a la brida con los pernos de sujeción. Cuando el producto hubo curado lo suficiente, se retiraron los pernos, se desmontó el molde y apareció la cara de sellado perfectamente moldeada en la brida original.

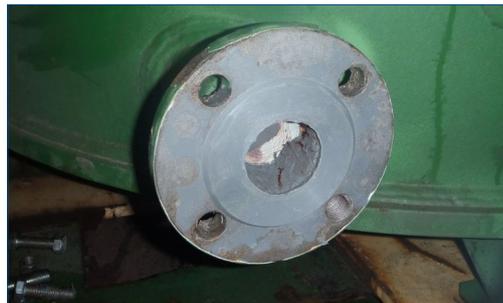
Moldeo de la cara de la brida finalizado

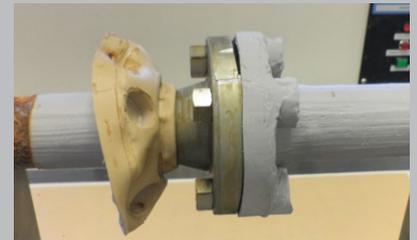
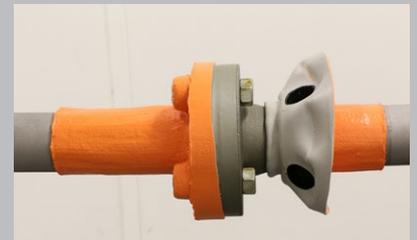
Después de 1000 horas de exposición a la niebla salina, no se informó de la presencia de corrosión debajo del sistema de encapsulado. En comparación, la parte de acero expuesta en el extremo de la brida mostró un alto nivel de corrosión.

La resistencia a la corrosión del sistema Belzona 3411 ha sido comprobada mediante la prueba de niebla salina, la cual se usa para evaluar la capacidad de un recubrimiento para resistir el ataque de un medio ambiente continuamente salino. En la cámara de prueba se introduce una solución de cloruro de sodio al 5% en forma de niebla cálida a 35° C.

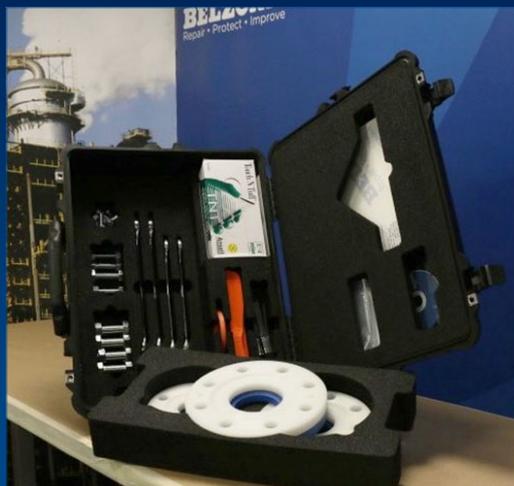
KIT DE MOLDEADO DE CARAS DE BRIDA DE BELZONA

- Simple de usar porque todos los elementos necesarios están en un solo kit
- Contiene 6 moldes plásticos reutilizables
- Su bajo peso permite trasladarlo fácilmente para solucionar situaciones de emergencia y en lugares con acceso limitado
- Tiempo mínimo fuera de servicio, ya que el kit elimina la necesidad de contar con una brida de repuesto

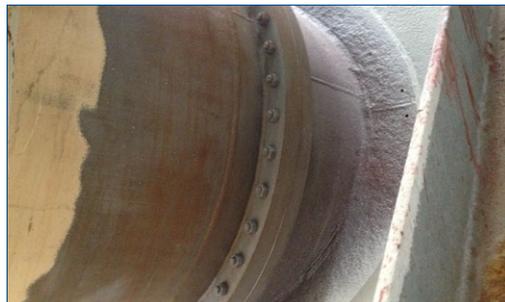
Brida de 52" tratada con granallado abrasivo

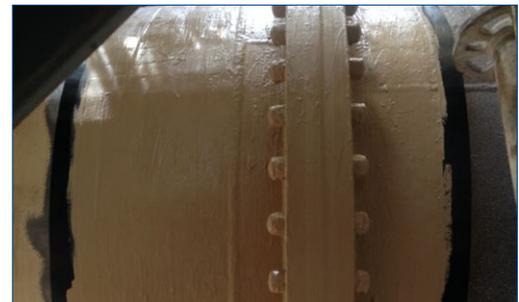
Primera capa de Belzona 3411 aplicada

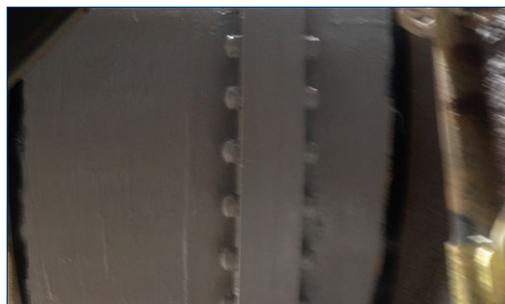
Aplicación completa en la brida

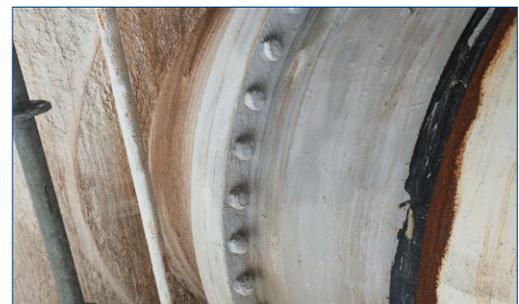
Brida en perfectas condiciones después de meses de servicio

El personal de la planta llevó adelante la aplicación de acuerdo con los procedimientos de aplicación de Belzona. El cliente ahorró varios miles de dólares con respecto al sistema anterior de fibra de vidrio y con una instalación más fácil. La unidad fue inspeccionada 90 días después de la instalación y se veía tan bien como el primer día. El cliente estuvo muy satisfecho con la solución de Belzona y planea usar Belzona 3411 en otras bridas. ■
