SOLUCIONES DURADERAS Y RESISTENTES A LA ABRASIÓN Y AL DESGASTE

DESCORTEZADORA PROTEGIDA CONTRA LA ABRASIÓN Y EL DESGASTE

REPARACIÓN DE CINTA TRANSPORTADORA RESTAURA EL PROCESO DE RECICLADO

UNA BOMBA DE UNA PAPELERA RECIBE UNA PROTECCIÓN CONVENIENTE

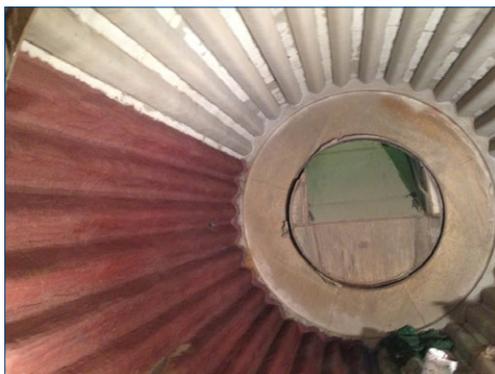
Revestimiento resistente a la abrasión en la descortezadora

Los compuestos de reparación duraderos, como Belzona 1811 (Ceramic Carbide), están diseñados para resistir estos entornos difíciles. Con frecuencia se utilizan para reconstruir equipos dañados y brindar resistencia a la abrasión a largo plazo.

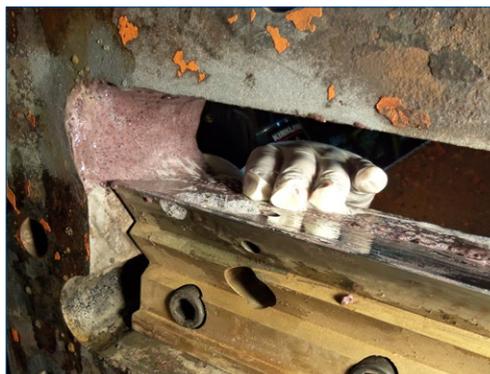
Portacuchillas del disco de la troceadora reconstruido con Belzona

Los portacuchillas se pueden reconstruir con material de la serie 1000 de Belzona que tiene 100 % de contenido de sólidos para crear un perfil perfectamente compatible con las cuchillas. De esta manera se eliminan los problemas futuros de corrosión y resultará poco probable que vuelva a ocurrir el desgaste del perfil del portacuchillas.

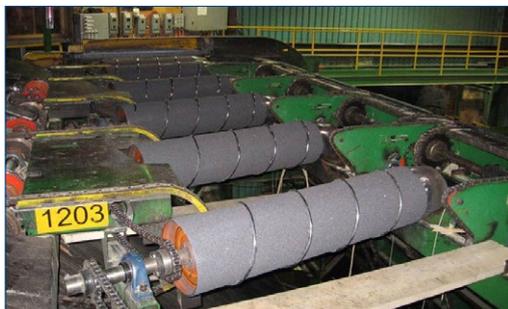
Sistema antideslizante aplicado a los rodillos de transferencia en el aserradero

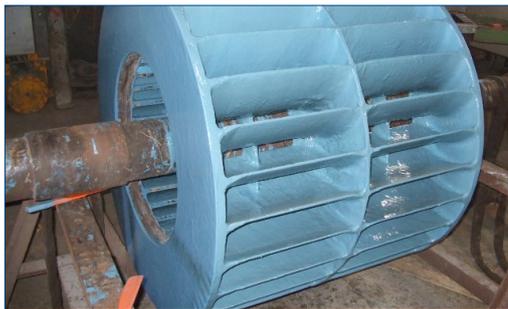
Bomba de vacío protegida contra la corrosión

Los equipos con daño severo, como difusores, lavadoras de vacío rotativas o bombas de vacío de anillo líquido, se pueden restaurar a su perfil original y proteger del deterioro usando nuestra gama de recubrimientos y materiales epoxi de reparación. Los compuestos para reparación de metales en forma de pasta de aplicación en frío de Belzona, como el Belzona 1111 (Super Metal), se pueden utilizar para reparar bombas agrietadas o perforadas y brindan una resistencia sobresaliente contra las sustancias químicas.

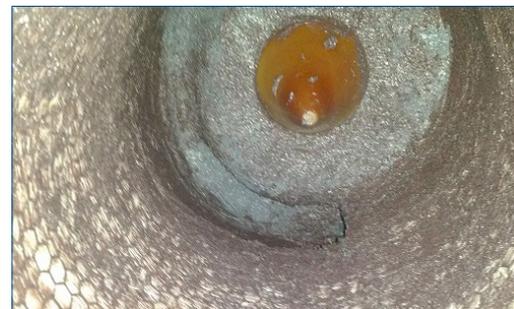
Sistema de losas resistente a la abrasión

La incorporación de agregados cerámicos previene la deformación y el desgaste y, así, se logra una protección a largo plazo. Para aumentar la duración del equipo, losas de alúmina, de alta resistencia al desgaste, se pueden adherir y sellar en el lugar se para crear un revestimiento extremadamente resistente a la abrasión y de difícil desgaste.

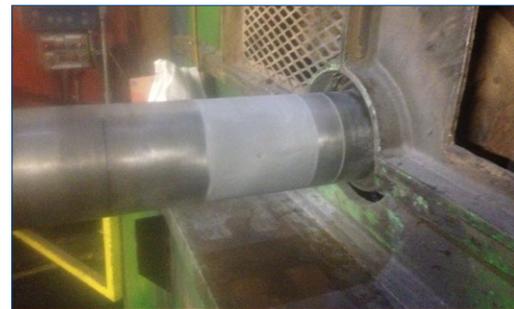
Reparación del eje en el disco de la trocadora

La reparación de ejes dañados y desgastados se puede realizar en el lugar, lo que limita el tiempo de inactividad y reduce los costos por pérdida de producción en que se pueden incurrir. Las carcasas de los cojinetes se pueden restaurar utilizando nuestros materiales para reparación de metal resistentes a la corrosión y a la erosión que ofrecen soluciones para prolongar la vida útil de sus equipos y poner en servicio la maquinaria en una fracción del tiempo que requeriría otra reparación. Los cilindros secadores, propensos a fugas y pérdidas de vapor, también se pueden reacondicionar con compuestos para reparación de metales y recubrimientos epoxicos Belzona.

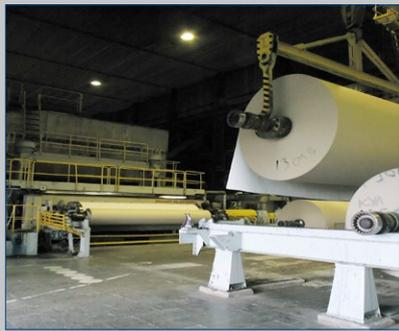
El revestimiento resistente a la abrasión mantiene en funcionamiento la papelera

Una vez seleccionada la solución, el trabajo se realizó en el curso de seis días que incluyeron la preparación completa de la superficie tanto del tambor húmedo como del seco mediante granallado abrasivo. Inicialmente, los tambores de acero fueron recubiertos con Belzona 1321 (Ceramic S-Metal), un recubrimiento epoxico relleno con cerámica diseñado para combatir entornos altamente corrosivos. Además, se aplicó una barrera protectora de Belzona 1811 (Ceramic Carbide). Este sistema, que incorpora agregados cerámicos resistentes a la abrasión, fue elegido para dar a la descortezadora características

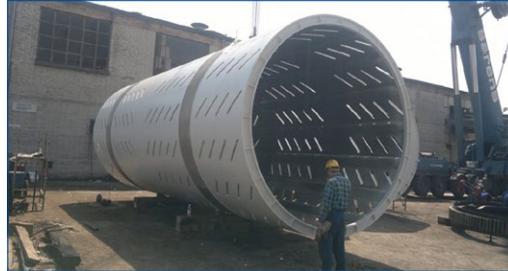
En una papelera polaca, operada por Stora Enso, las placas de protección de acero endurecido de su descortezadora se estaban desgastando a una velocidad de entre 2 y 3 mm por año. Las significativas tensiones estáticas y dinámicas asociadas con el proceso estaban produciendo una abrasión severa en el equipo. Por ello, Stora Enso necesitaba una solución para prolongar la vida útil del equipo. Sin embargo, si el problema no se resolvía durante el periodo de mantenimiento programado, el cliente se arriesgaría a una parada de la planta y a un costoso tiempo fuera de servicio.

Cada tambor medía 10 m de longitud

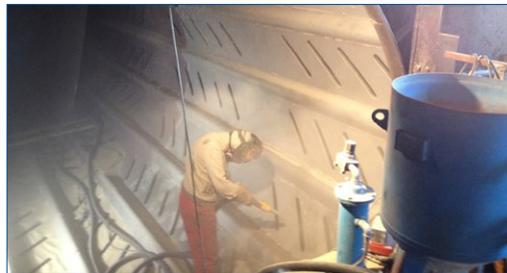
Granallado abrasivo del tambor de la descortezadora

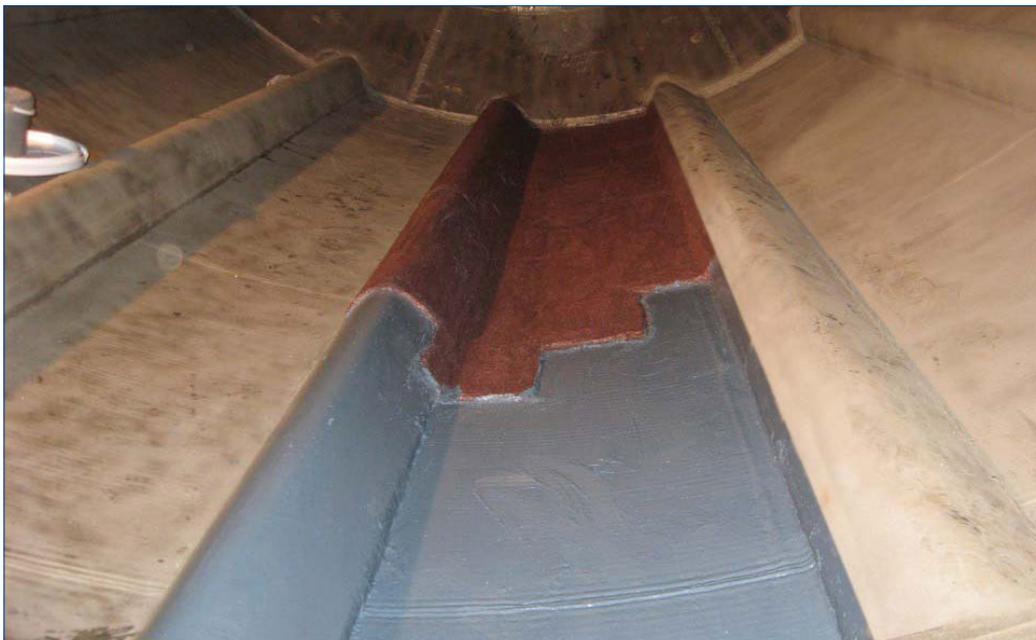
Aplicación de Belzona 1321 (en gris) y Belzona 1811 (en rojo)

de resistencia a la abrasión y al desgaste a largo plazo y aliviar los problemas que estaba enfrentando.

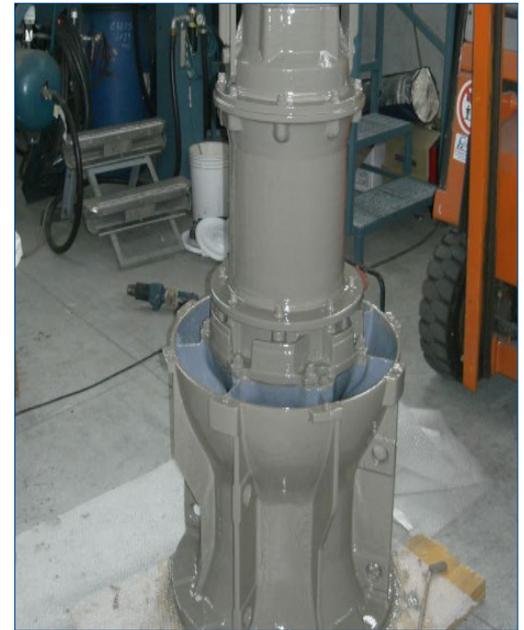
En 2010, en una papelera italiana, la carcasa y los componentes internos de hierro fundido de una bomba de lodos sumergible presentaba problemas particulares relacionados con la transferencia de suspensiones viscosas. De hecho, la bomba duraba apenas un máximo de dos años en servicio antes de que fuera necesaria una reparación mayor y el reemplazo.

Bomba recubierta originalmente en 2010

Después de reconstruir inicialmente la pérdida de metal en la bomba con Belzona 1311 (Ceramic R-Metal), se la recubrió interiormente con Belzona 1321 (Ceramic S-Metal). Este recubrimiento ofreció una protección significativa contra la erosión y la corrosión, y, a la vez, proporcionó una barrera contra las sustancias químicas que se utilizan en el proceso de producción de pulpa. Por último, la parte exterior de la bomba fue recubierta con Belzona 5811 (Immersion Grade), que está diseñado para preservar equipos que funcionan en condiciones de inmersión.

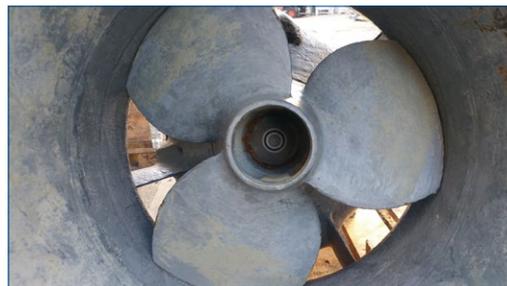
Originalmente recubierta en 2010 con Belzona, seis años más tarde el cliente abrió la bomba para darle mantenimiento mecánico. Durante el periodo en servicio de seis años, la bomba funcionó de forma ininterrumpida gracias a la protección de Belzona contra la erosión y la corrosión, pero lo más impresionante fue descubrir que el recubrimiento estaba en excelentes condiciones. Sin embargo, se decidió renovar el recubrimiento para preparar la bomba para más años de servicio en lodos. Por lo

Componentes en excelentes condiciones después de seis años

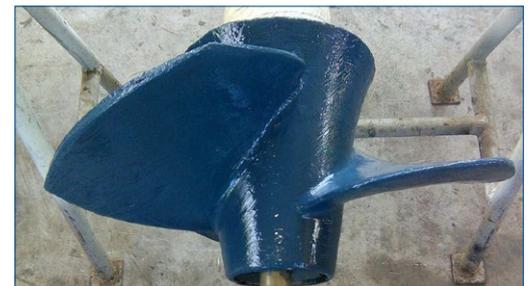
Vueltos a recubrir para servicio futuro en lodos

tanto, el recubrimiento original se desgastó antes de aplicar una nueva capa sobre él.
