Recubrimiento para inmersión en ácido a alta temperatura

BELZONA®
1392

Belzona 1392 (Ceramic HT2) es un sistema de recubrimiento de dos componentes diseñado para operar a alta temperatura y resistir hidrocarburos y soluciones acuosas. Este producto fue formulado de manera específica para ofrecer una excelente resistencia química, particularmente en sistemas contaminados por ácidos. También proporciona una excelente resistencia a la erosión.

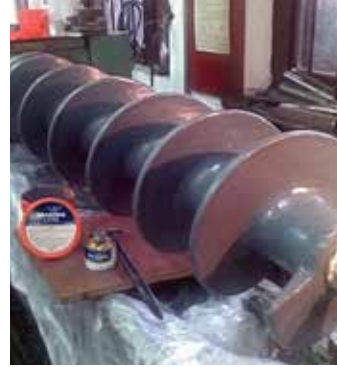
Protección de transportadores sinfín

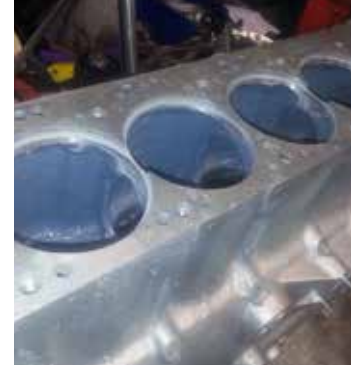
Bloque de motor recubierto
