Revestimiento industrial en pasta para protección contra el ataque abrasivo

BELZONA
1812

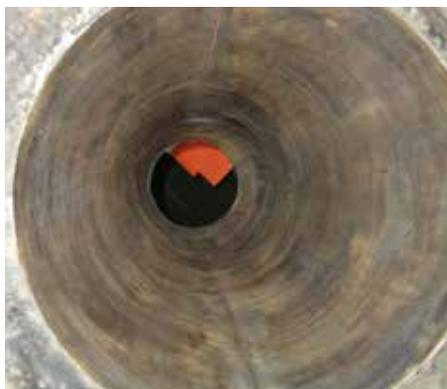
Cono de acero antes del recubrimiento

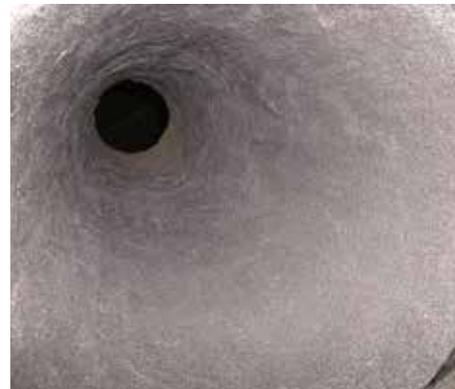
Cono de acero recubierto con Belzona 1812
