Sistema liviano para reparación y reconstrucción de superficies verticales y suspendidas.

BELZONA®

4141

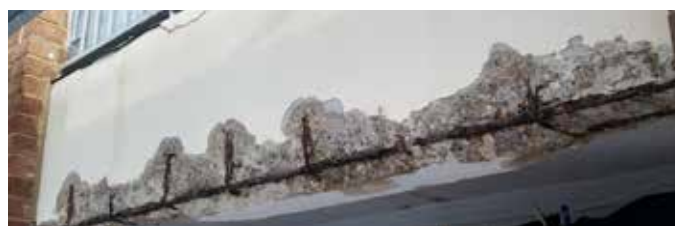
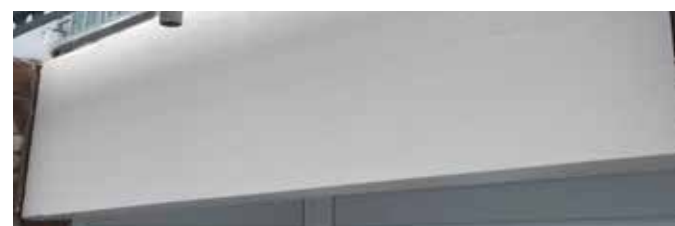
Antes

Después
