Sistema de protección para hormigón

BELZONA[®]

4151

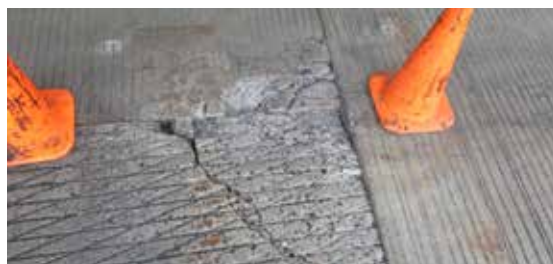
Un panel de hormigón presentaba agrietamiento y causaba problemas en el camino.

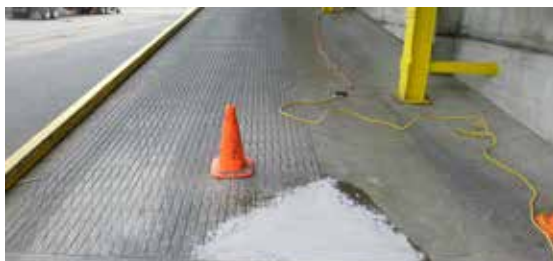
Se empleó el sistema Belzona 4151 + 4111 para reconstruir y alisar el área agrietada.

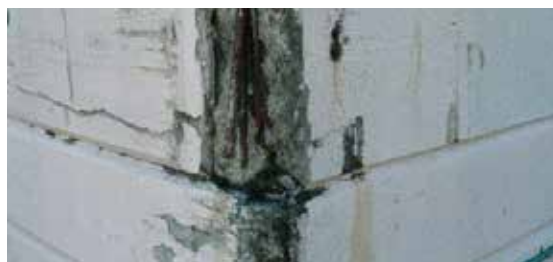
La esquina de una pared presentaba graves daños.

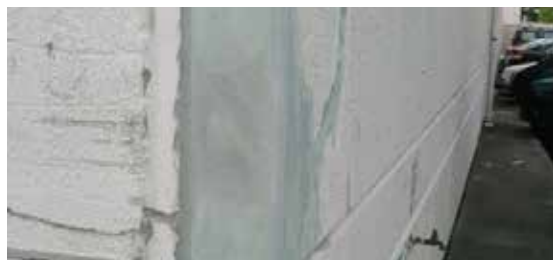
Primero se inyectó Belzona 4151 y luego se rellenaron las grietas con Belzona 4111.
