# Tratamiento repelente al agua de gran duración, para mampostería en exteriores

**BELZONA**<sup>®</sup>

# 5122

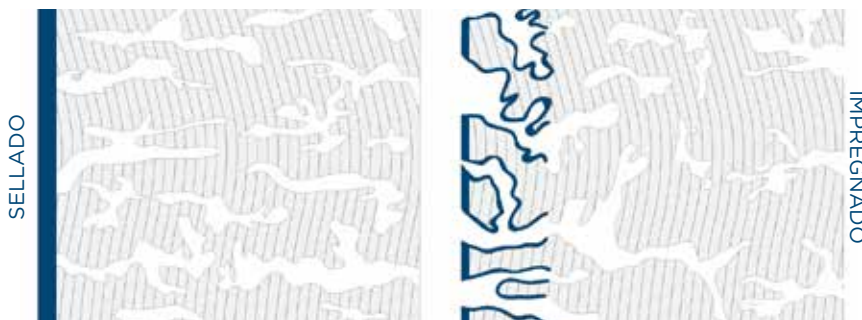
La diferencia entre impregnación y sellado.

En lugar de sellar el sustrato, Belzona 5122 impregna el ladrillo, la mampostería o el hormigón, combinando una excelente protección impermeable con el beneficio de que el material puede respirar.

Belzona 5122 impregna el sustrato formando una capa invisible y microporosa, que permite que el aire y la humedad del interior se liberen al exterior. Esto contribuye a evitar el desarrollo de humedad y moho, así como los daños en el aislamiento.
