Recubrimiento industrial para la protección de pisos

BELZONA[®]
5231

Belzona 5231 (SG Laminate) es un sistema de recubrimiento de dos componentes, de aplicación líquida, diseñado para pisos en los que se requiere resistencia a la abrasión, al deslizamiento y a las sustancias químicas.

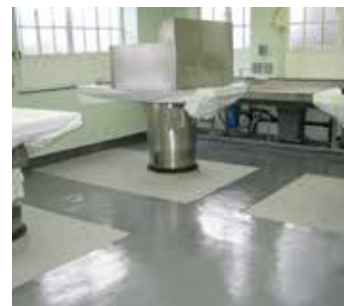
Piso de hormigón después de la aplicación

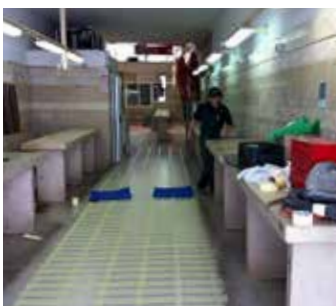
Piso de baldosas antes de la aplicación

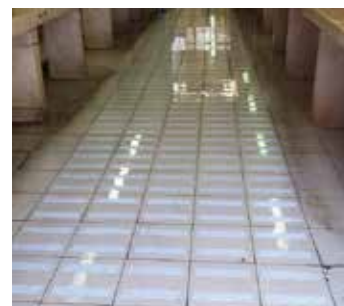
Piso de baldosas después de la aplicación
